VitaMin 2018 (Nachfolge VodaMin) –

Bergbauregion Lugau - Oelsnitz

„Rahmenkonzept Bergbaufolge „Lugau–Oelsnitzer Steinkohlenrevier“

mit der Schwerpunktproblematik Grund – und Grubenwasser“

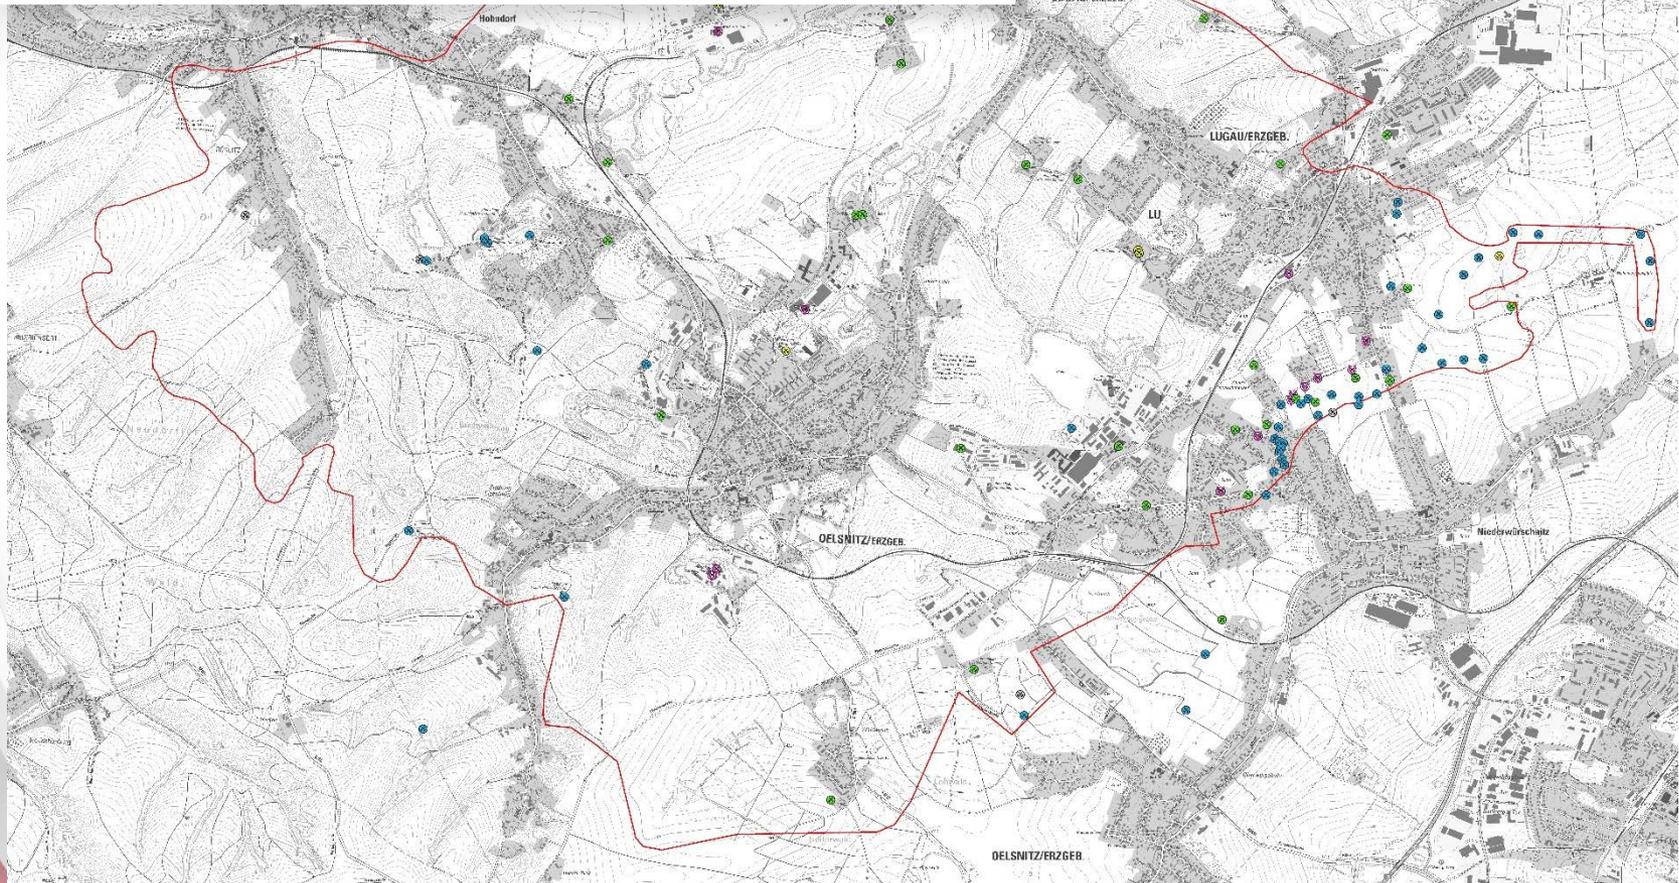
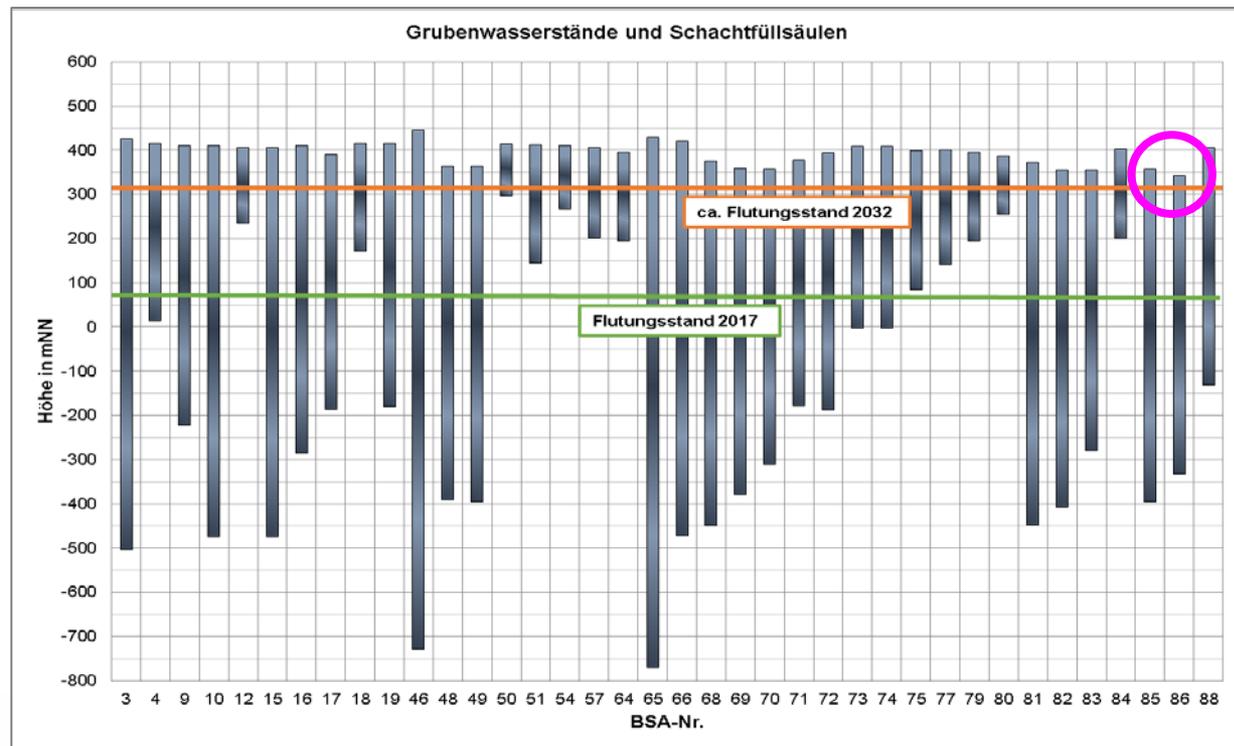
Steinkohlerevier Lugau-Oelsnitz

- gesamt 101 Schächte
- davon 11 Stk. dauerstandsicher verwahrt
- noch 5 Stk. in Risikoklasse II

- bei Grubenwasseranstieg gelangen Schachtausbauten in den Einflussbereich des Grubenwassers → mögl. Absacken der Füllsäule → Gefährdung an Tagesoberfläche
- Grubenwasseraustritt direkt aus Schächten ist ab Flutungsniveau 345 m NHN möglich

- Sanierung der Schächte der Risiko-
klasse II (aktuell noch 5 Stk.)
- Abdichtung der Schachtfüllsäulen der am
tiefsten gelegenen Schächte
(Verhinderung Grubenwasseraustritt;
betrifft 4 Schächte)
- Kontrolle der Schächte je nach
Risikoklasse: RK II und III: 1x/a und
RK IV: 1x/5a
- Sicherung der Schächte durch
ordnungsgemäße Abdeckplatten mit
Kontrollöffnung (mittelfristige Maßnahme)

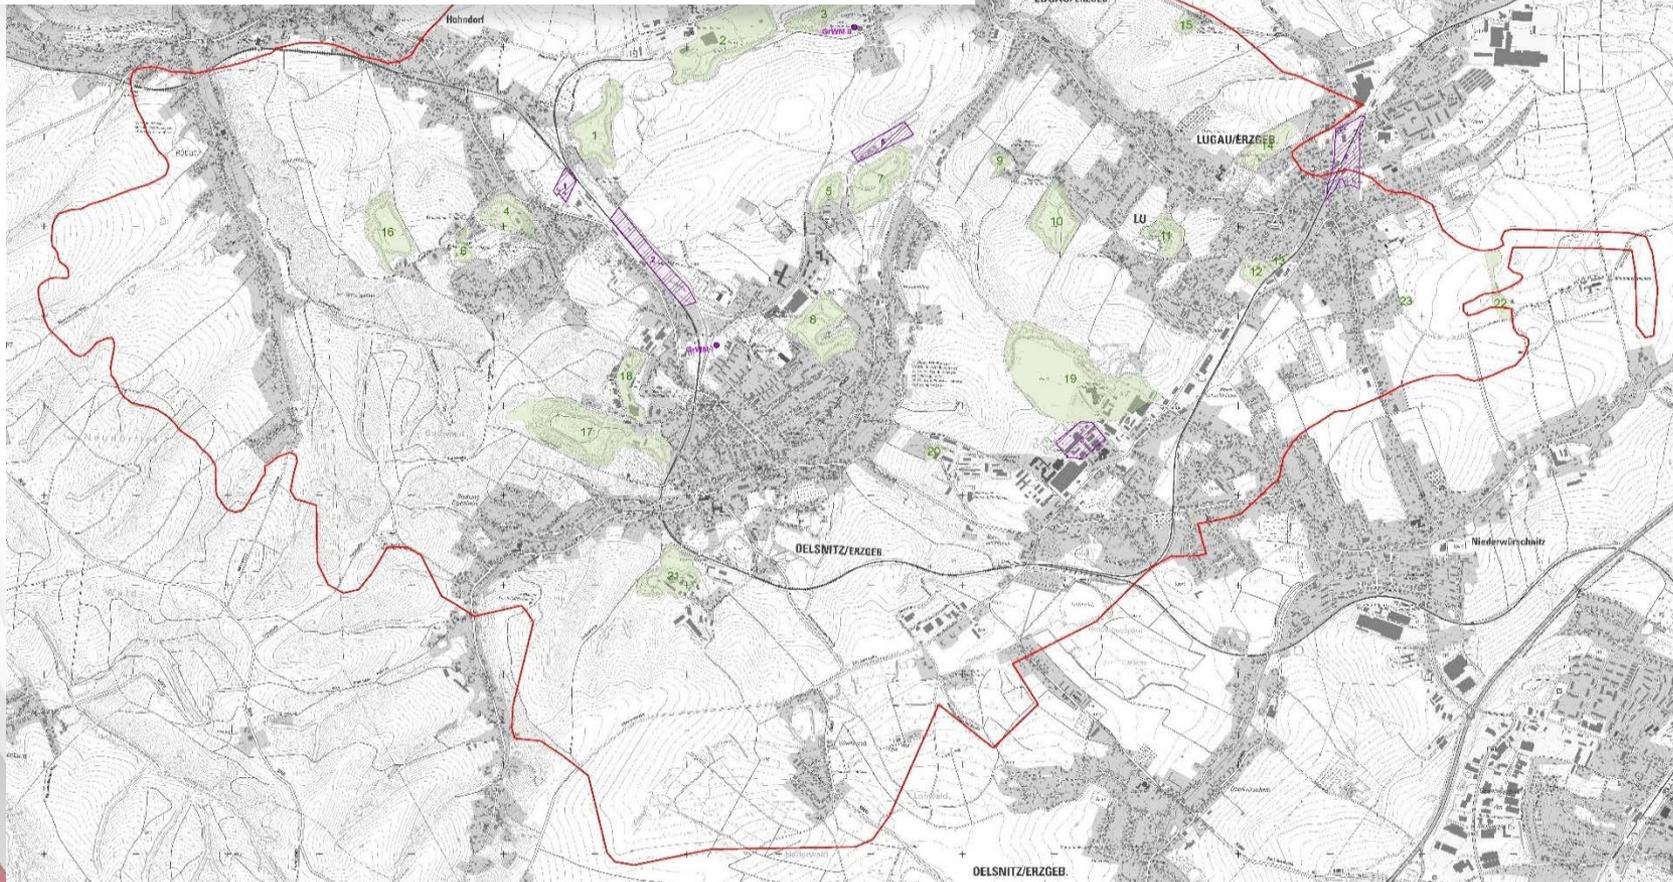
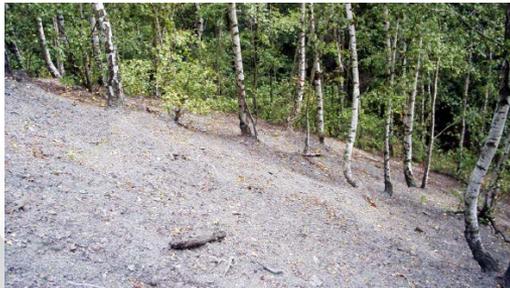
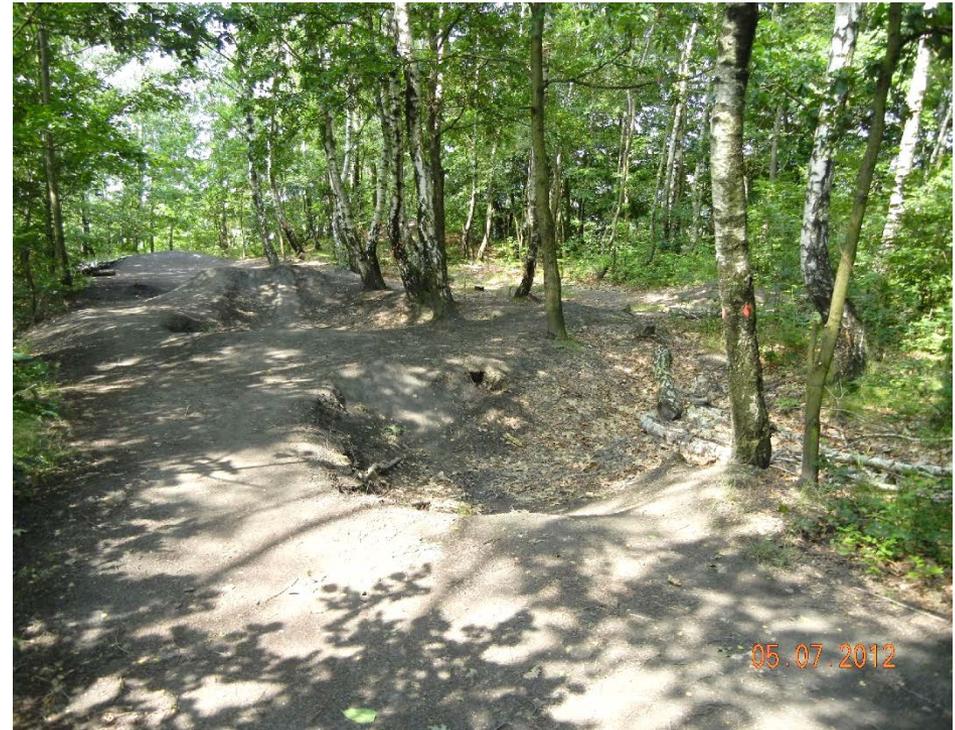
Revier Lugau-Oelsnitz/Erzgeb.

- gesamt 25 Halden
- 1 brennende Halde (Deutschlandschacht)
- 2 - 46 m hoch, max. 52° geneigt

- verschiedenartige Zusammensetzung der Halden (Berge, Asche, Kohleschlamm, Bauschutt, Müll, Gießereiabfälle ...), Schwelbrände
- Haldensickerwässer generieren langfristige Schadstoffausträge
- Haldensickerwässer sind lokal stark betonangreifend gem. DIN 4030
- durch Restkohlegehalt und Pyritverwitterung ist Selbstentzündung möglich
- Haldenböschungen entsprechen etwa dem natürlichen Schüttwinkel und sind nach aktueller Norm nicht ausreichend stand-sicher
- Bodenerosion an unbewachsenen Haldenböschungen

- Kontrolle der Halden und Haldenböschungen alle 5 Jahre
- Kontrolle und ggf. Erneuerung der Fassungsanlagen / Kanäle
- Weiterführung der Verformungsmessungen auf der Deutschlandschachthalde (1 x pro Jahr)
- Verdichtung des Haldenbewuchses zur Stabilisierung und Verringerung des Luftzutritts, ggf. bindige Abdeckung
- Sickerwasseranfall mindern (Bewuchs)
- keine Veränderung der Haldengeometrie (außer bei akuten Deformationen)
- Kontrolle der Haldensickerwässer

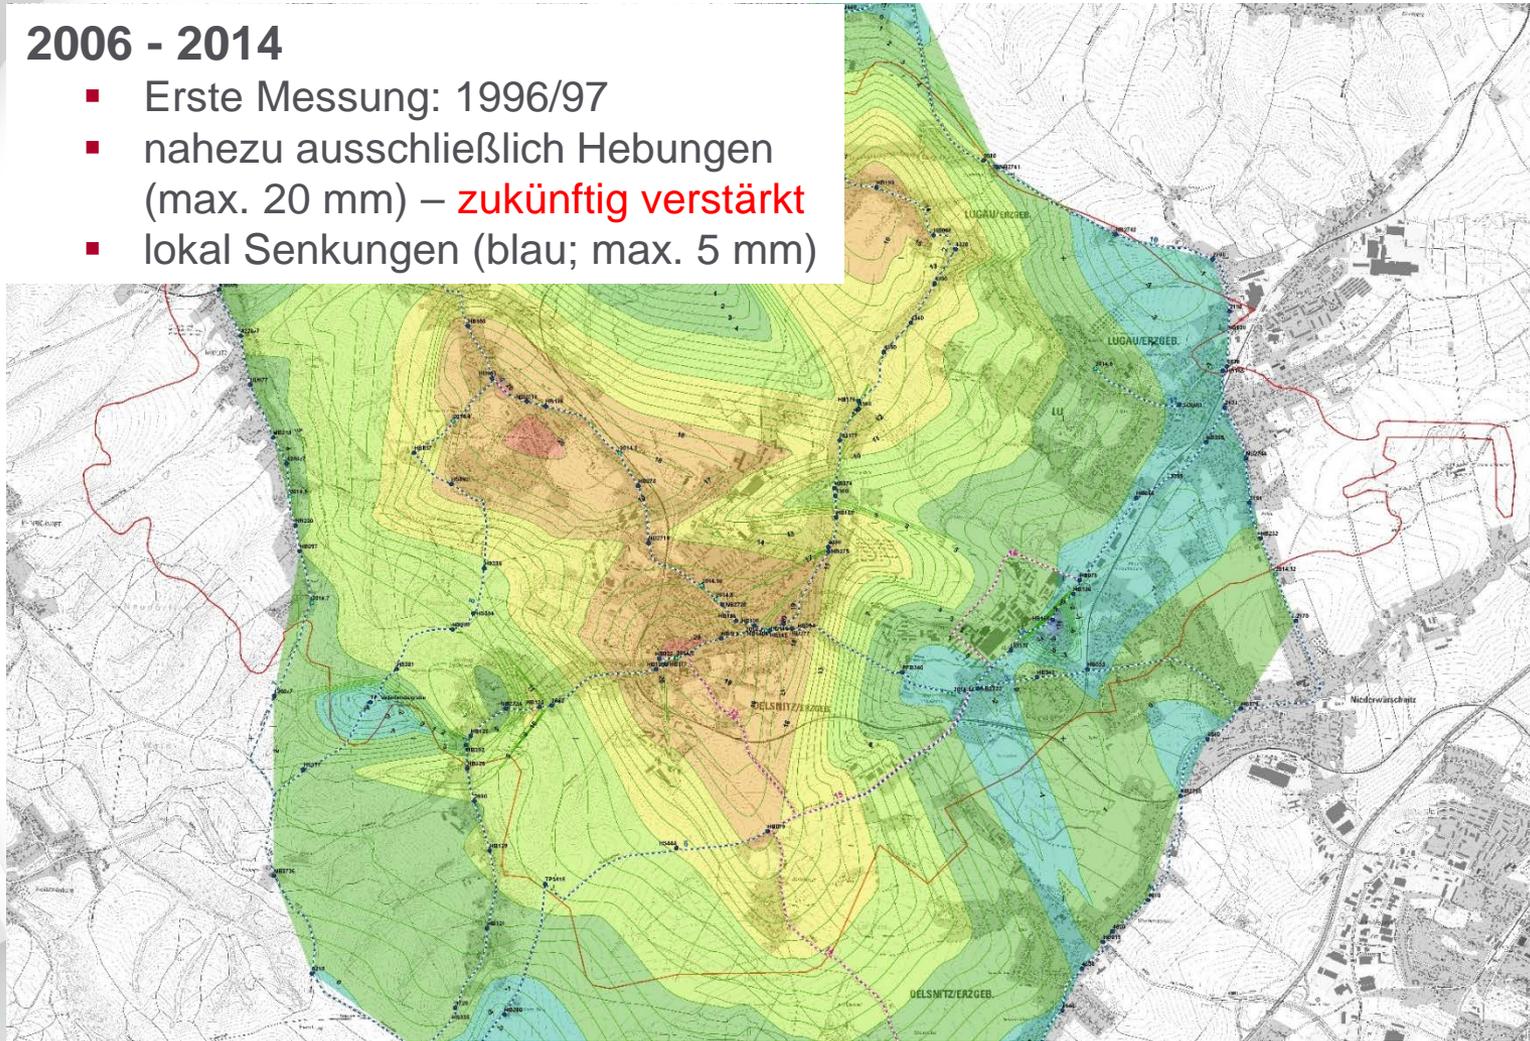
Bergbaufolgen Deformation der Tagesoberfläche seit 2006 (bis dahin bis 17 m Senkung)

- Erste Messung: 1996/97
- nahezu ausschließlich Hebungen (max. 20 mm) – **zukünftig verstärkt**
- lokal Senkungen (blau; max. 5 mm)

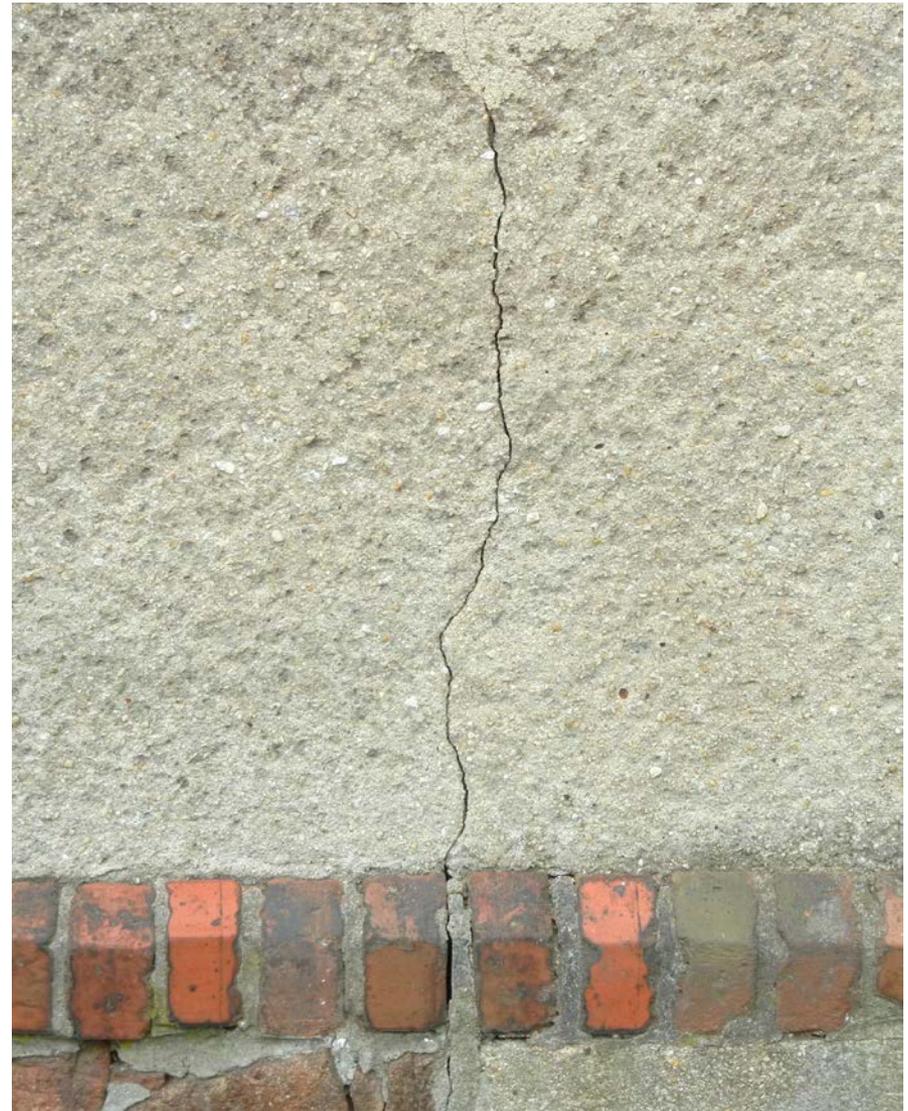
Bergbaufolgen Deformation der Tagesoberfläche

- 1973 bis zu 17 m Senkungen der Tagesoberfläche durch Kohleabbau
- seit 1974 allmähliche Flutung mit Hebungen im cm-Bereich
- von 2006-2014 max. 20 mm Hebung, ca. 2,5 mm/a
- Hebungen bislang nicht im Bereich der stärksten Senkungen, Hebungsmaxima verlagern sich von NW nach SE
- weitere (verstärkte) Hebungen zu erwarten
- zukünftig Schäden bzw. erhöhte Aufwendungen an Infrastruktur (z.B. Rohrleitungen, Gebäude) zu erwarten
- evtl. Beeinträchtigungen von Freigefälleleitungen

- gutachterliche Bestandsaufnahme des aktuellen Zustandes der Gebäude und Infrastruktur (Beweissicherung)
- wissenschaftliche Prognose über die flutungsbedingt zu erwartenden Geländedeformationen (Berücksichtigung vergleichbarer Lagerstätten)
- Erweiterung des Messnetzes für das Reviernivellement durch neue Messstrecken
- Fortsetzung des Reviernivellements mit verkürzten Intervallen im Zuge des Grubenwasseranstieges: 2020 - 2025 - 2028 - 2031

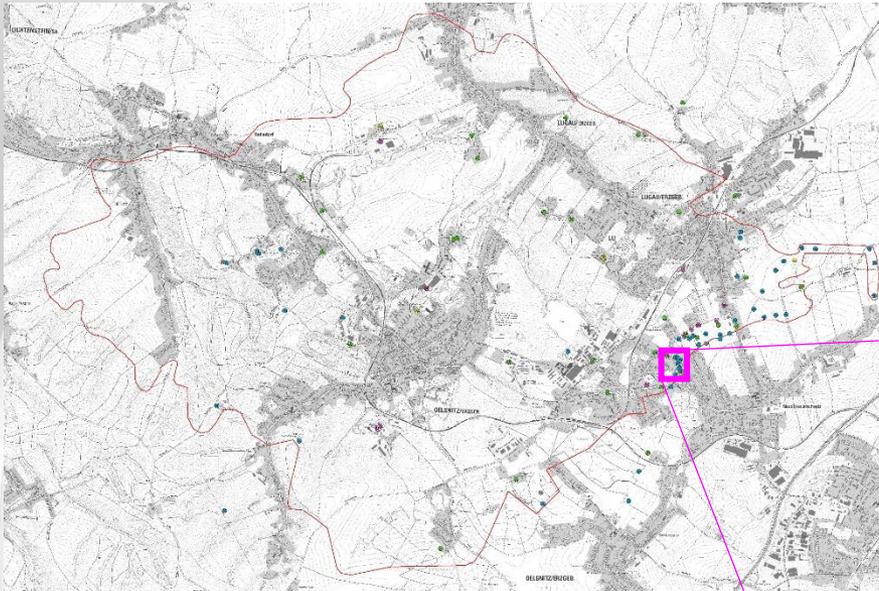
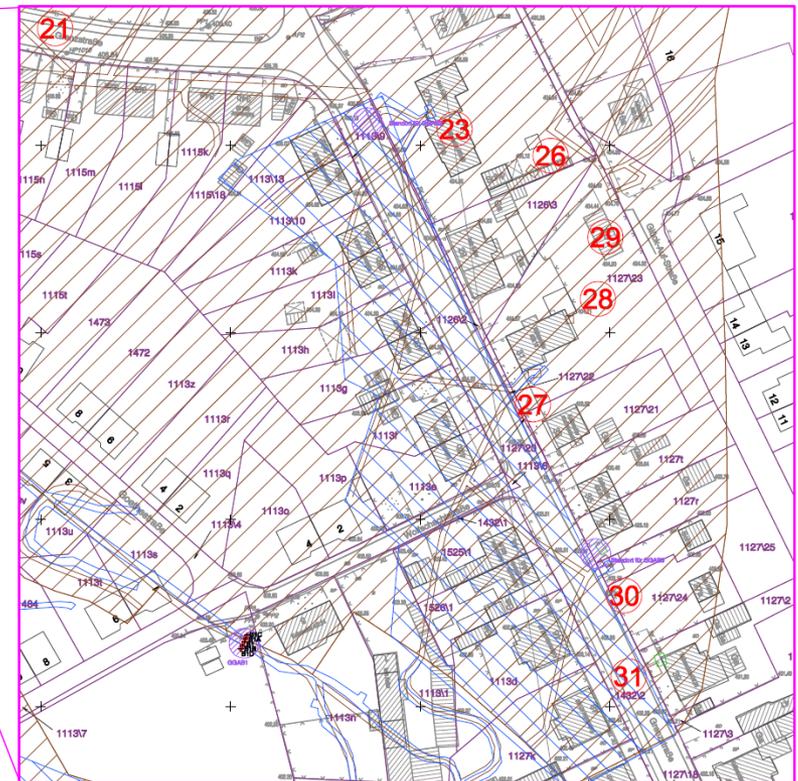
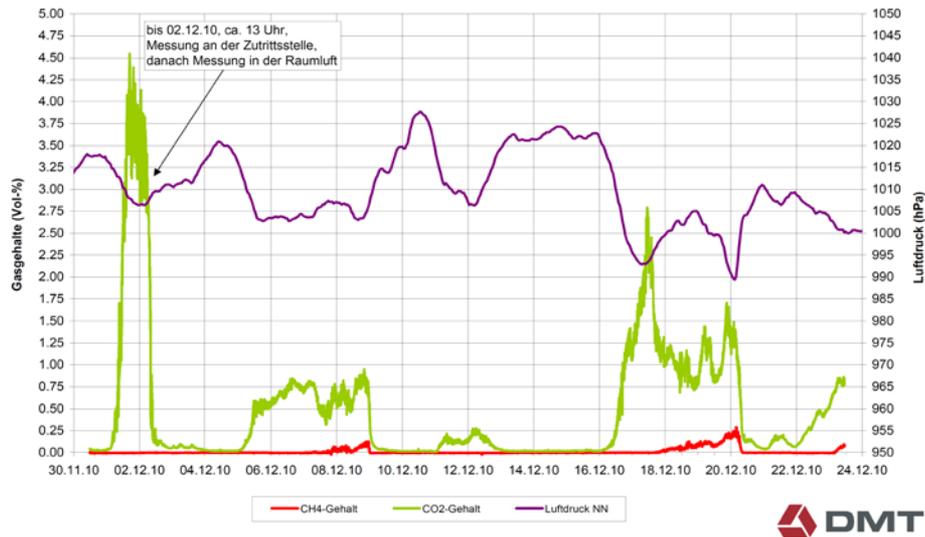
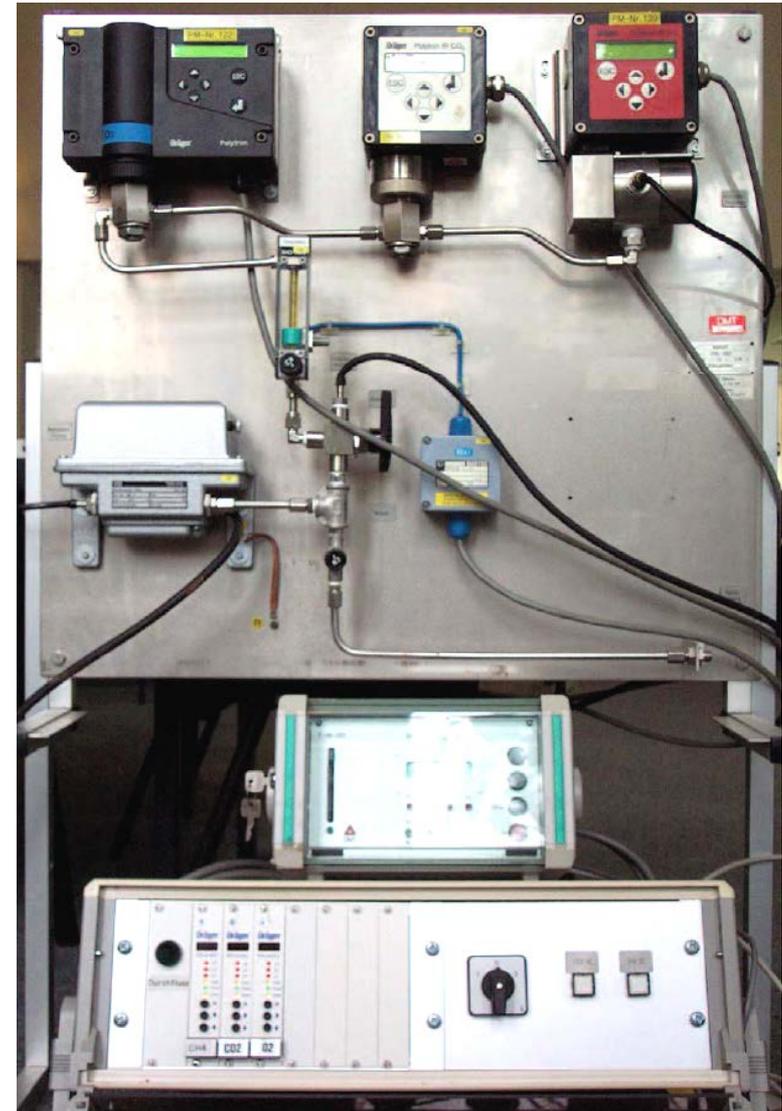
Bergbaufolgen Grubengasaustritte

- erster Nachweis von Methan durch den Gasversorger in Gebäudekellern der Grenzstraße
- gezielte Erkundung 2011 – 2013 im Auftrag des SOBA Freiberg

- in Kellerräumen gemessen: CO₂ erhöhte und O₂ verringerte Konzentration
- CH₄ qualitativ nachgewiesen
- Gasanalysen belegen die Genese der Gase als Grubengas (kein Erdgas)
- barometrische Abhängigkeit der Grubengasaustritte in die Keller (Abb.)
- zunehmende Tendenz bei Flutung des Grubengebäudes zu erwarten

- Abteufen von Gasabsaugbrunnen bis in aufgefahrene Strecken
- mobile Versuchs-Gasabsauganlage in Containerbauweise installieren
- Gasabsaugung (Versuch) mit begleitendem Monitoring in Kellern, Kanalisation und Boden
- Dimensionierung und Errichtung einer endgültigen Sicherung (aktive Grubengasabsaugung)

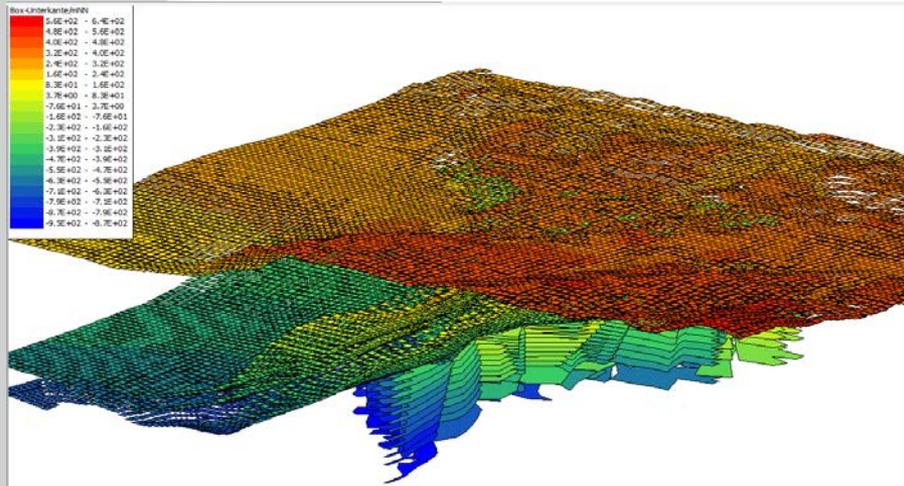
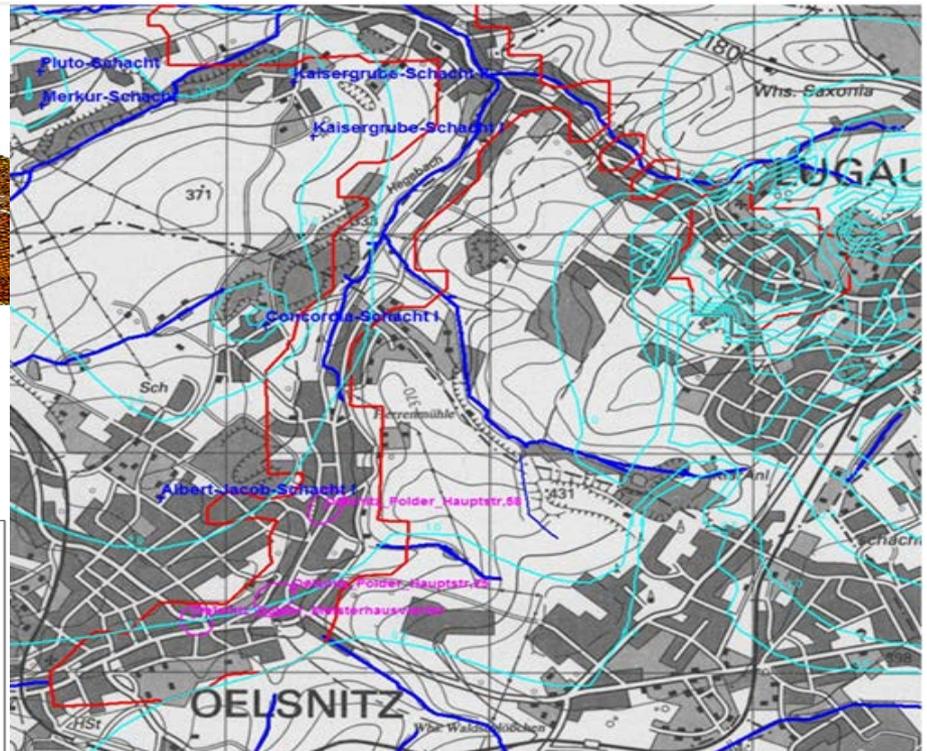
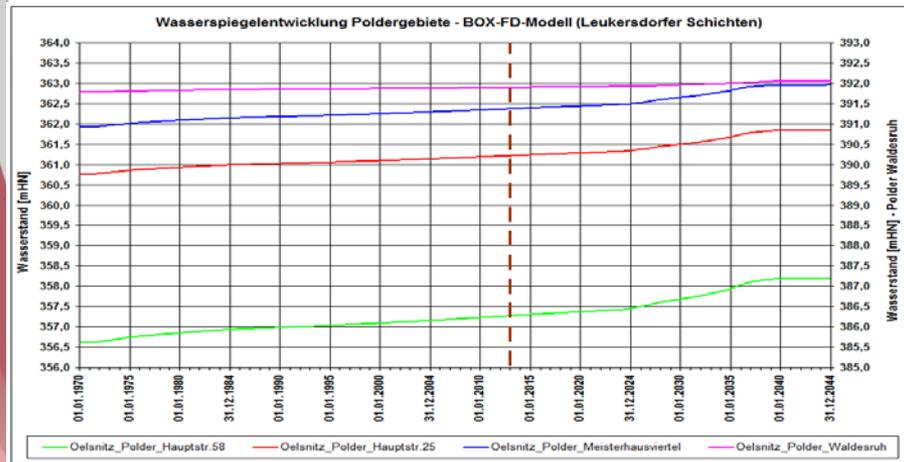
- gekoppeltes Modell „Grubenwasser und 3 Grundwasserleiter“

- Anhebung des Grundwasserniveaus
- Beeinflussung des Grundwassers durch das Grubenwasser
- Austritt von Grubenwasser in der tieferen Tallage des Hegebaches über Schwächezonen (Störungen / Schächte)
- Starke Braunfärbung durch Eisenhydroxid
- Weitere Verschlechterung der Wasserqualität in den Vorflutern
- Vernässungen in den Tallagen
- Zusätzliche Belastung der bereits heute bestehenden Polderanlagen bzw. neue Anlagen notwendig

- Anhalten des Flutungsniveaus auf etwa 300 mNN – Kontrolle der Austritte
- Errichten eines Entlastungsbrunnens, welcher das offene Grubengebäude trifft
- Wasserbehandlung von etwa 32 m³/h

- Aufbau eines effektiven Monitorings: Grundwasser und Beibehaltung der Grubenwassermessungen
- Grundwasser: Nutzung von 4 vorhandenen Messstellen; 1 neue Messstelle als Doppelmessstelle
