# Hodnocení stavu sanace území po těžbě hnědého uhlí se stěžejním zaměřením na sanaci vodních útvarů a budoucí úkoly k řešení

**VITA-MIN 06.04.2017**

**Mgr. Martin Kabrna, Ph.D.**  
**R-Princip Most, s.r.o.**

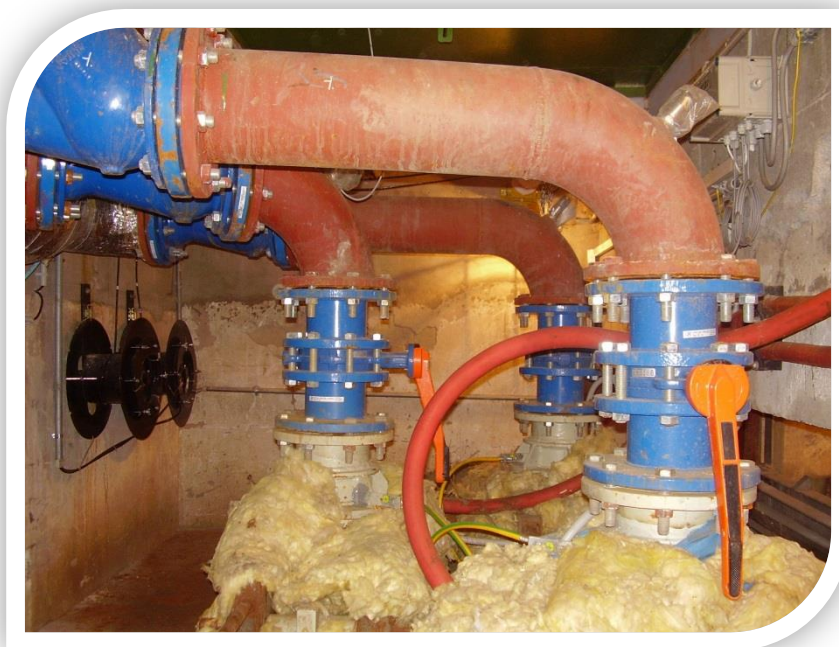
## ČERPÁNÍ STAŘINOVÝCH VOD

1980

- 9 čerpacích stanic
- 15 – 20 mil. m<sup>3</sup>

2016

- 1 čerpací stanice
- 2,5 mil. m<sup>3</sup>

- Postupné stoupání hladiny vod
- Přelivy vod na terén
- Chybí monitoring

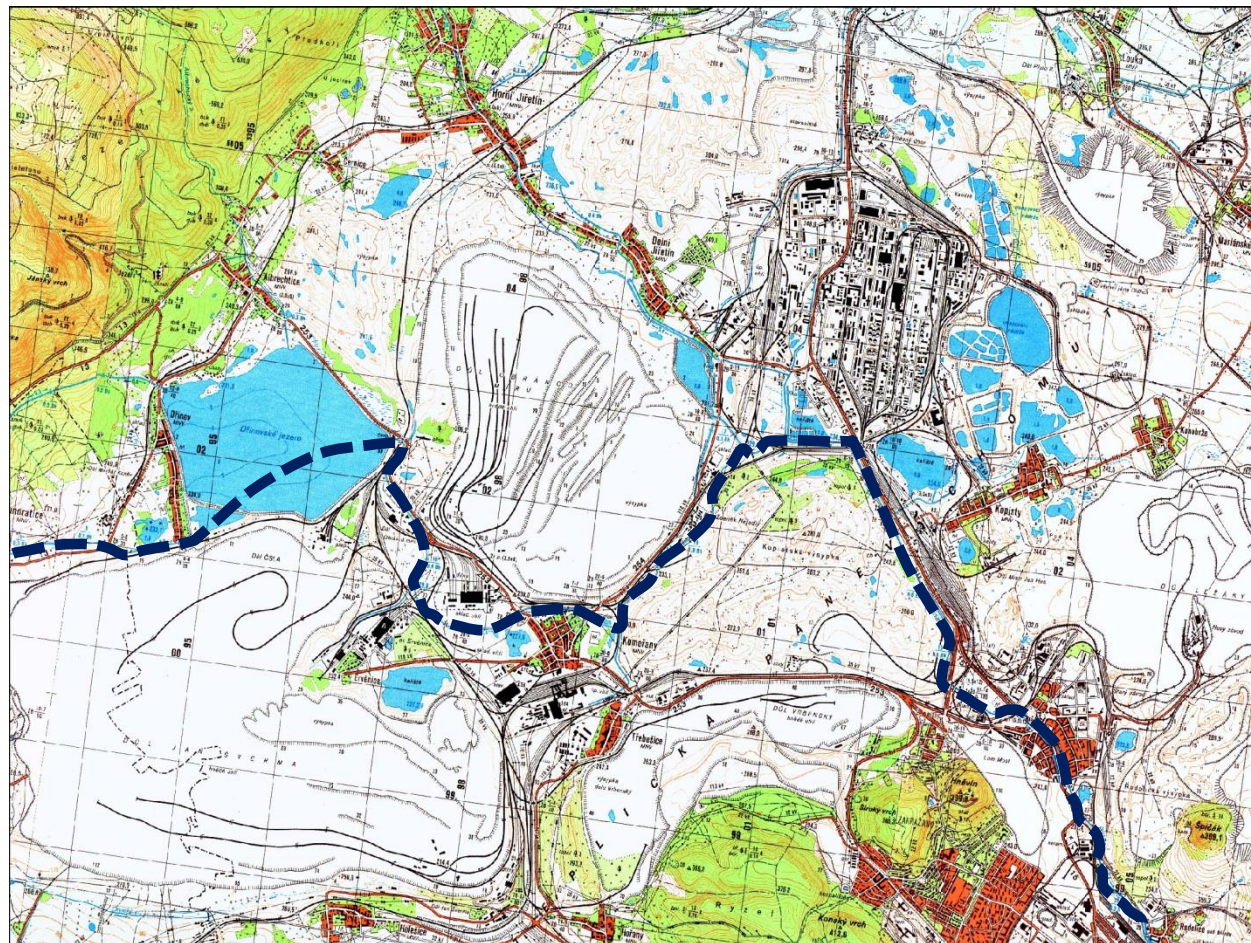
1975

# Řeka Bílina

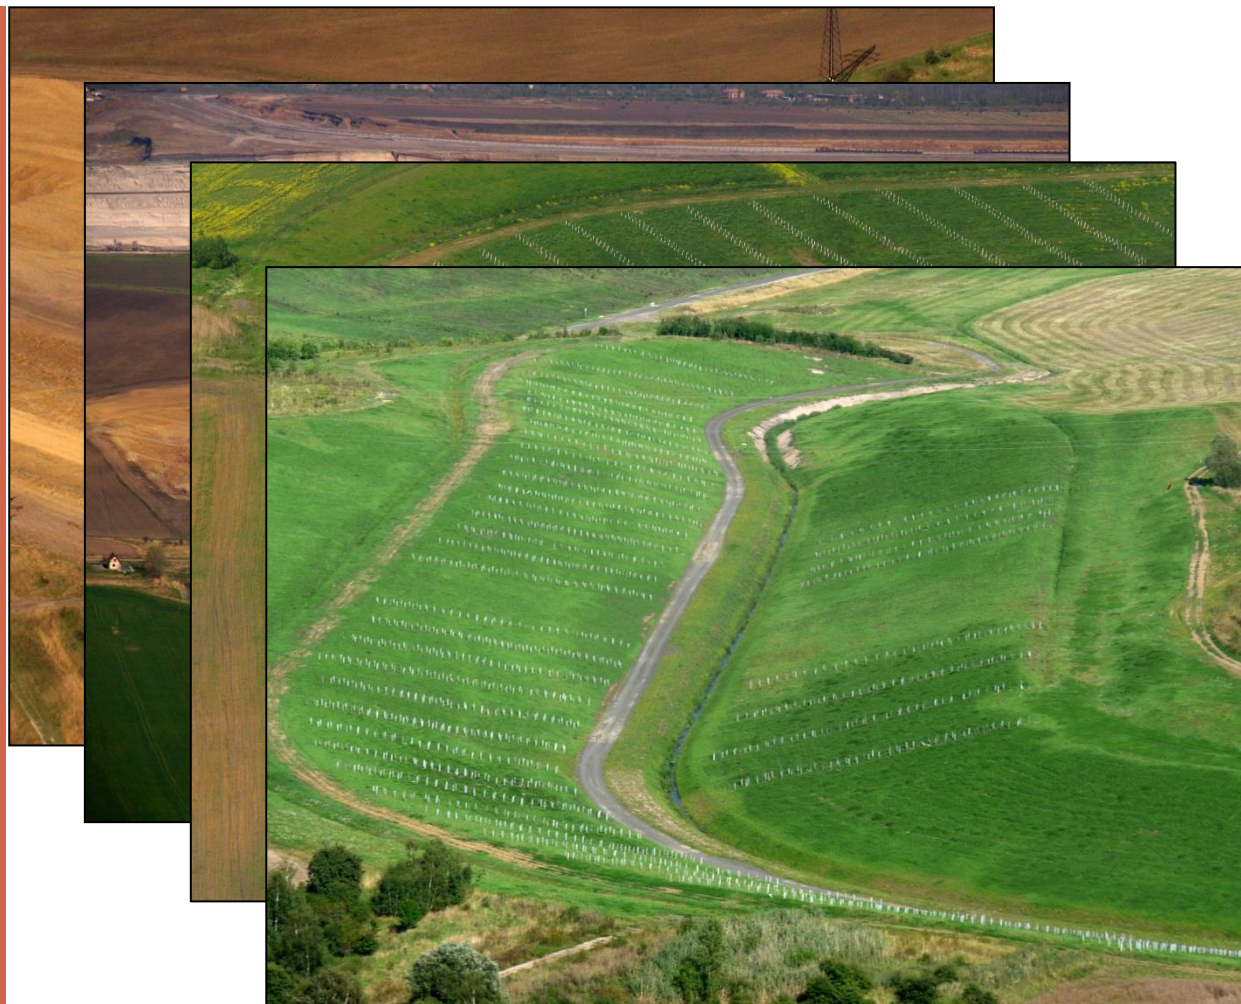
**Gravitační odvodnění výsypky Malé  
Březno**

## Gravitační odvodnění výsypky Malé Březno

## Z průběhu stavby

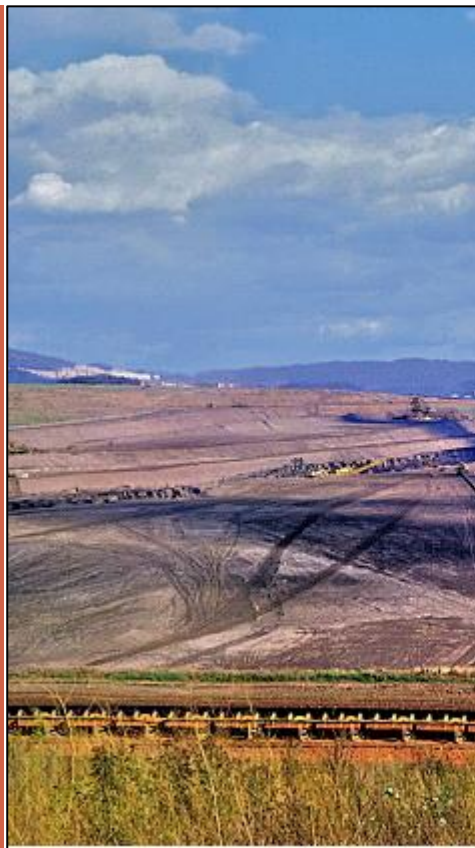
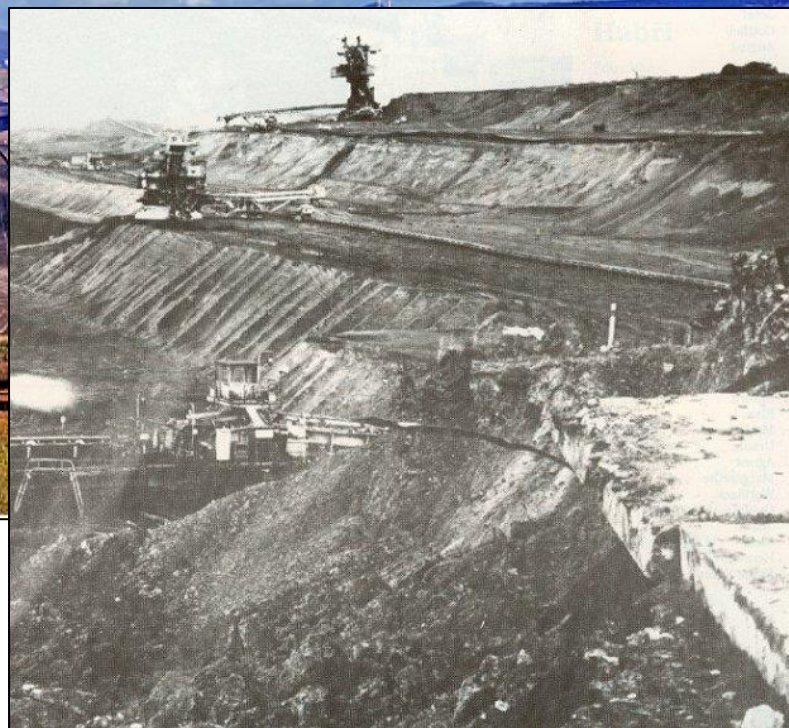
**Zbytková jáma lomu Chabařovice**

Těžba uhlí 1977 až 1994

Vytěženo 61,5 mil. t a  
256,1 mil. m<sup>3</sup> skrývky

V roce 1991 rozhodla  
vláda ČR o zastavení lomu  
Chabařovice a útlumu

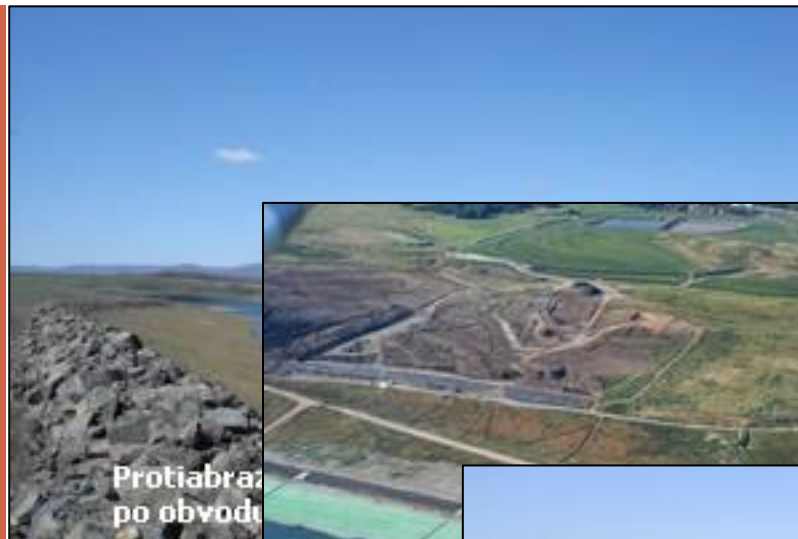
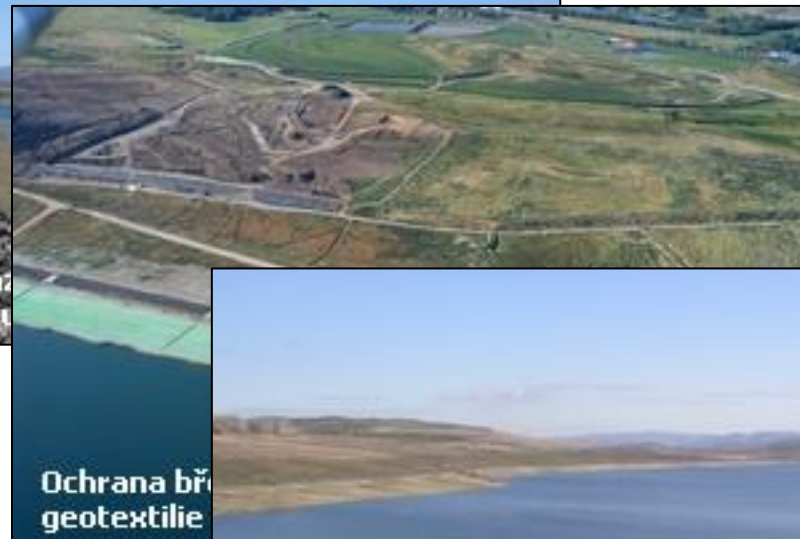
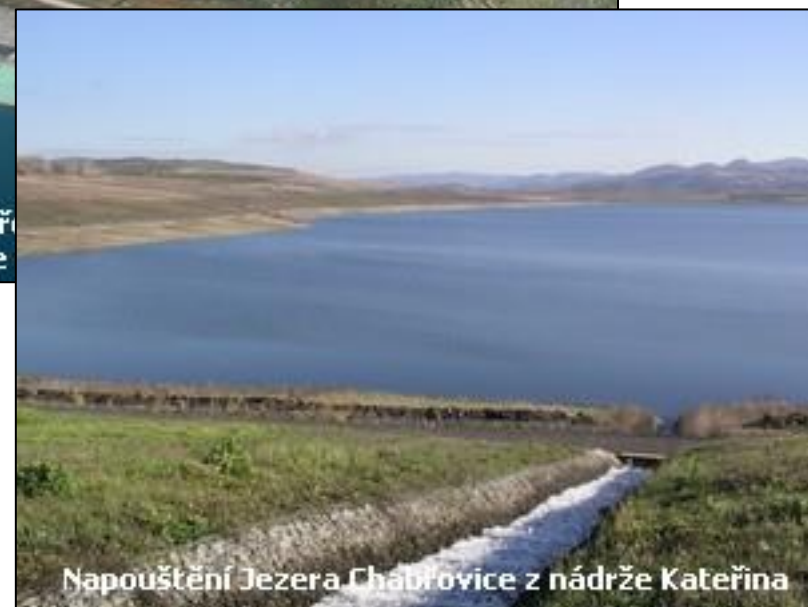
## Zbytková jáma lomu Chabařovice

- protiabrazivní opatření
- opevnění břehů
- napouštění z nádrže Kateřina + důlní vody
- Zahájení napouštění: červen 2001
- Ukončení napouštění: srpen 2010

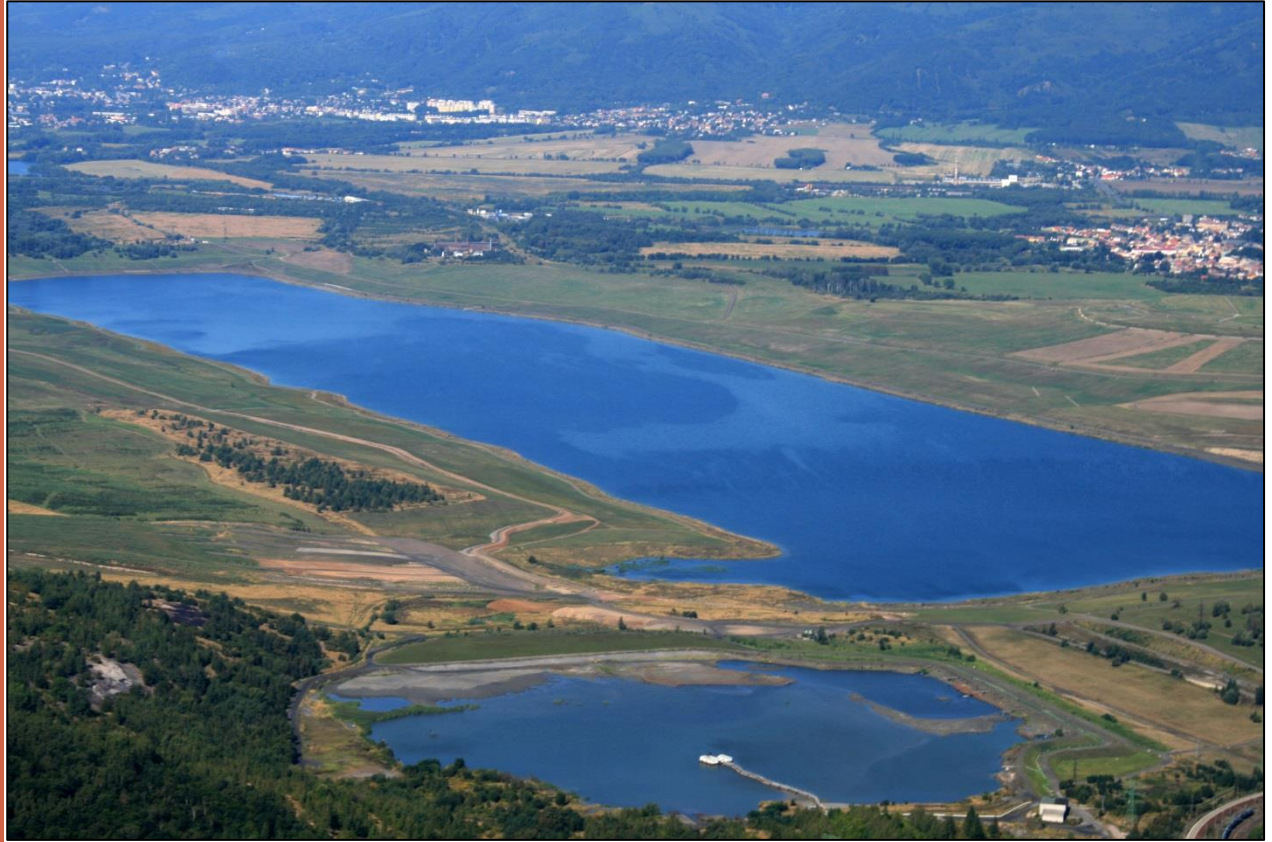
## Jezero Milada

| Plocha | 252,2 ha |
| Objem vody | 35,6 mil. m <sup>3</sup> |
| Hladina | 145,7 m n.m. |
| Max. hloubka | 25,3 m |

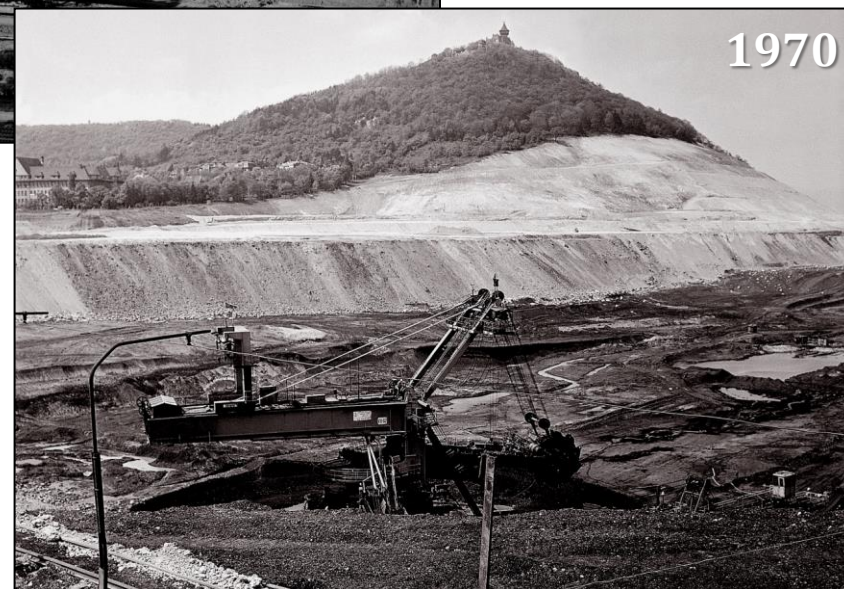
## Zbytková jáma lomu Most - Ležáky

Těžba od roku 1900 na  
dole Richard

V roce 1971 byla  
zahájena těžba v uhelném  
pilíři samotného města  
Most (100 mil. tun uhlí)

Podmínkou postupná  
likvidace historické části  
města

Od roku 1995 útlum  
těžby

Samotná těžba uhlí byla  
definitivně ukončena k  
31.8.1999

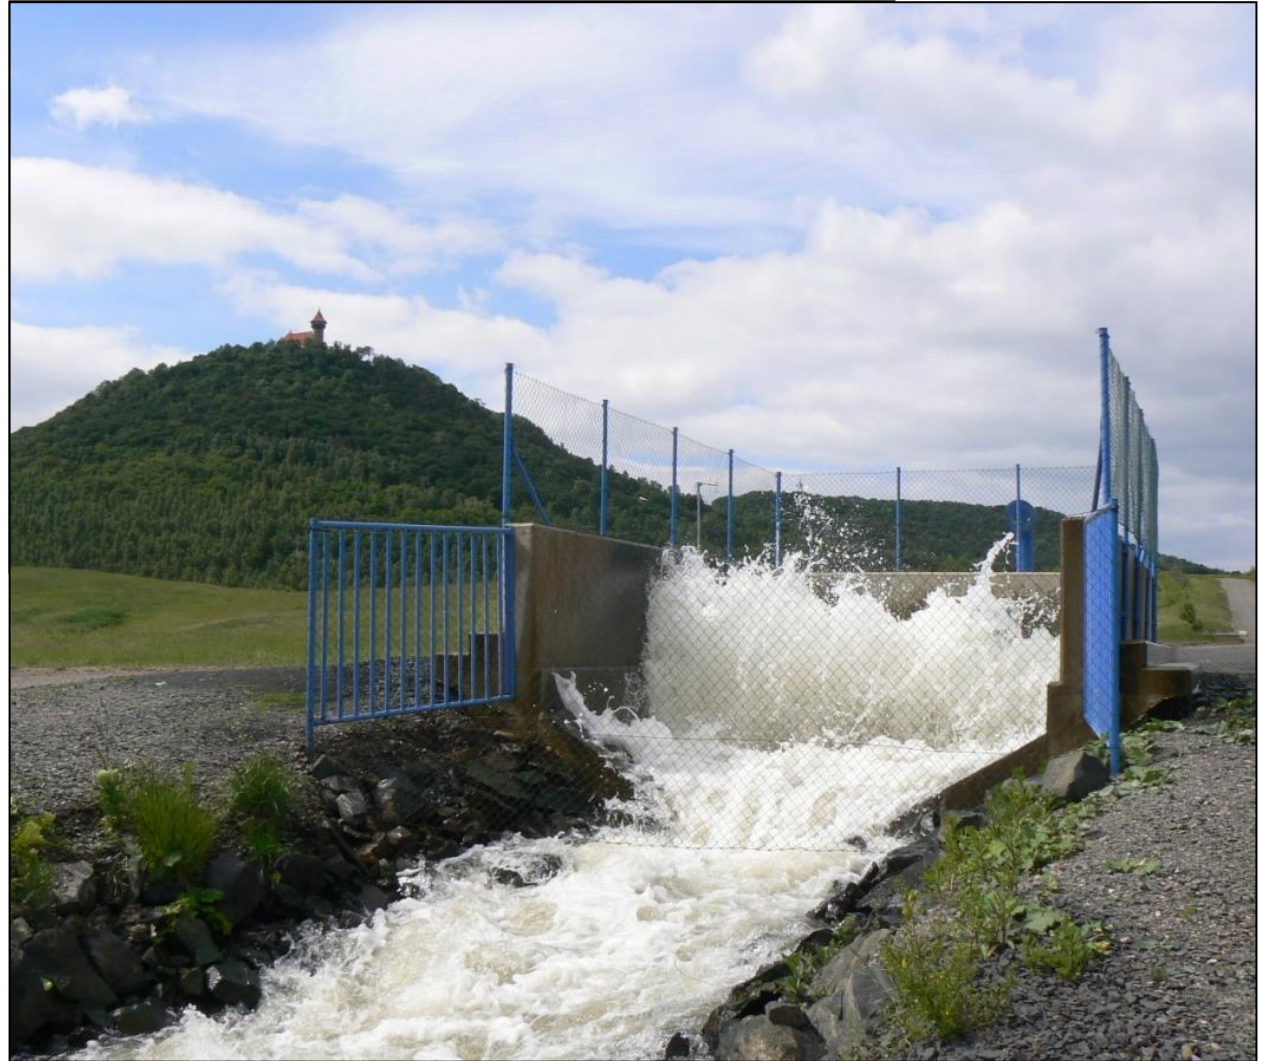
**Zbytková jáma lomu Most - Ležáky**

- těsnění dna budoucího jezera
- stavba opevnění břehové linie
- výstavba podzemní těsnicí stěny
- výstavba Přivaděče vody z Ohře do zbytkové jámy
- výstavba přivaděče vody z dolu Kohinoor do zbytkové jámy
- Zahájení napouštění: říjen 2008
- Ukončení napouštění: září 2014

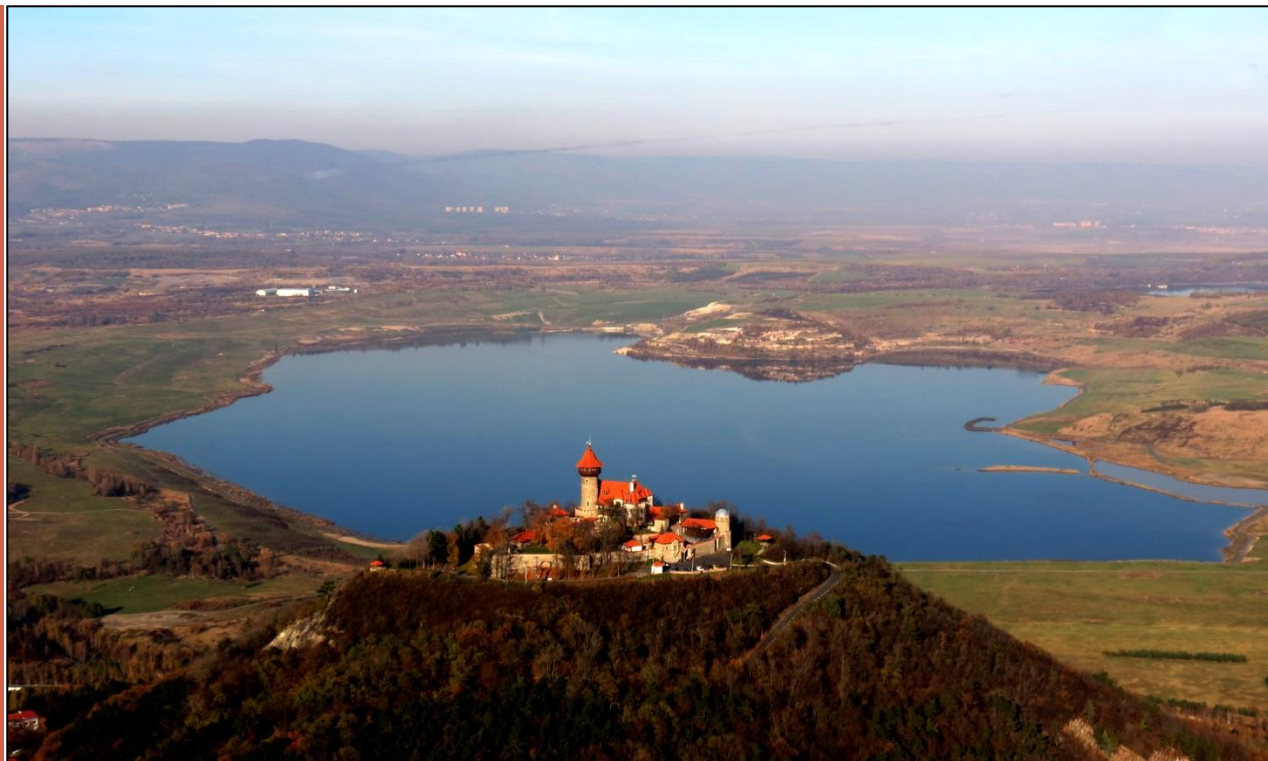
## Mostecké jezero

| Plocha | 309,4 ha |
| Objem vody | 70,5 mil. m <sup>3</sup> |
| Hladina | 199,0 m n.m. |
| Max. hloubka | 75 m |

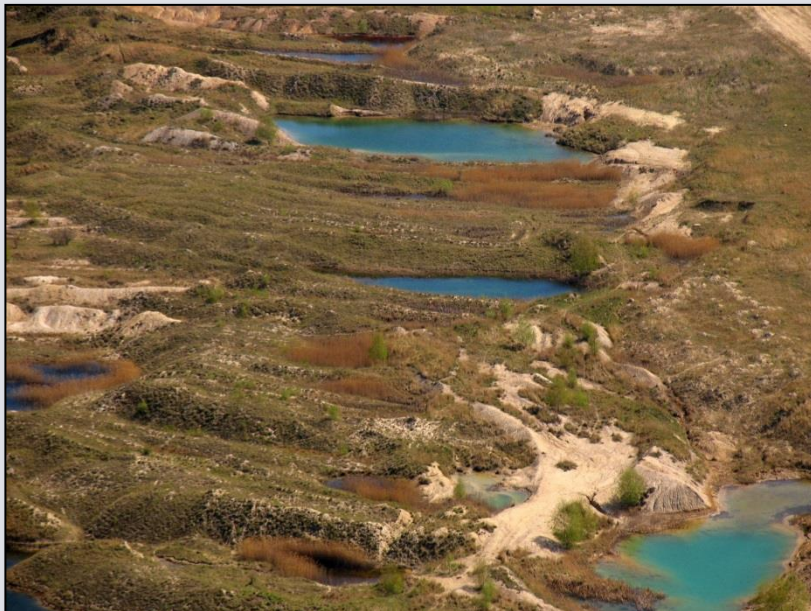
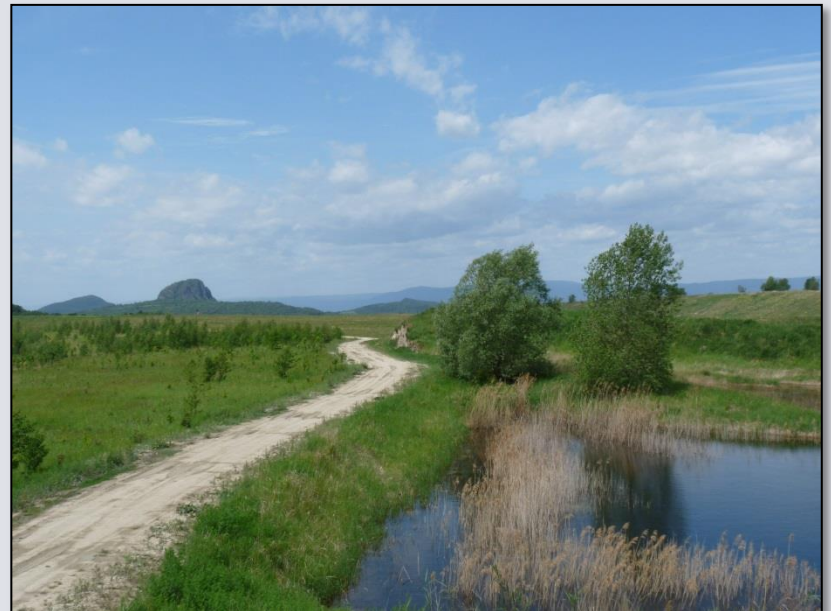
- Vodní útvary na výsypkách:
  - mapování, biologický a hydrochemický průzkum
  - hodnocení ekologického potenciálu
  - posouzení hydrochemických rizik a návrh způsobu čištění
