Ergebnisbericht

Revitalisierung der Tiefbohrung Oelsnitz/Erzgeb. zur Entnahme von Grubenwasser/Sole unter Bei- behaltung ihrer derzeitigen Funktion

Projekt-Nr. G.E.O.S.: 30180087

Auftraggeber: Stadt Oelsnitz/Erzgeb.
Rathausplatz 1
09376 Oelsnitz/Erzgeb.

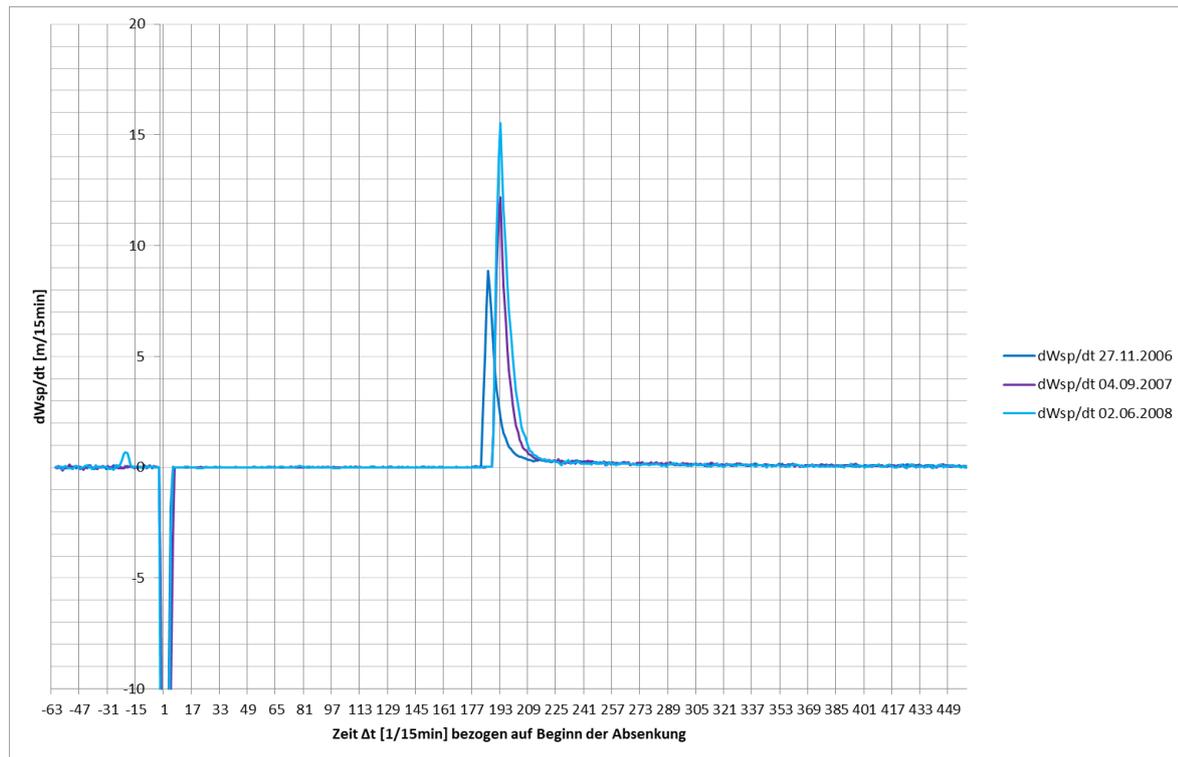
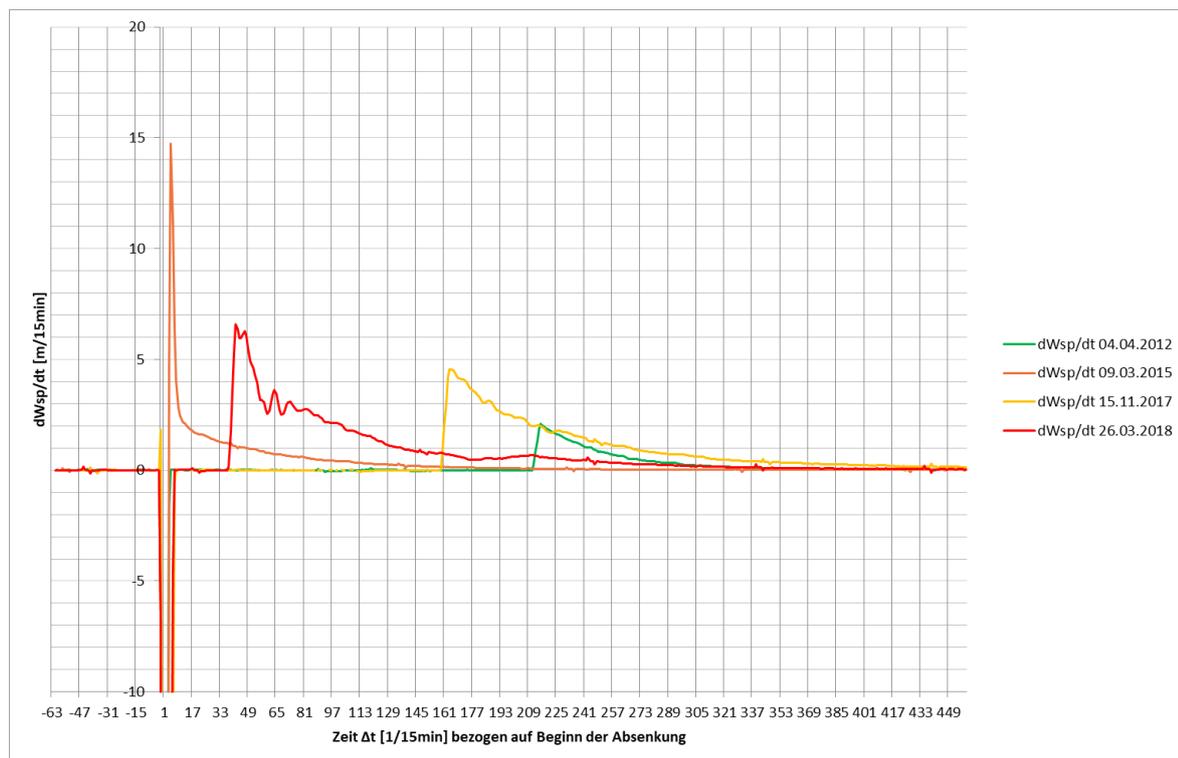
Abbildung 1 Wiederanstiegsgeschwindigkeit nach Pumpzyklen an der GWM Oelsnitz

Die Betrachtung kann weiter untersetzt werden, indem die „Geschwindigkeit“ des Wiederanstiegs als Verhältnis der Wasserspiegeländerung pro Zeitintervall zwischen 2 Messpunkten der Datenaufzeichnung (hier pro 15 min) als $\Delta W_{Sp}/\Delta t$ berechnet und dargestellt wird. Es entstehen Peaks im Diagramm. Deren Verlauf auf dem absteigenden Ast der Kurve ist ein Maß für den Zeitraum, der beim jeweiligen Versuch benötigt wird, bis der Wiederanstieg abgeschlossen ist. Je länger es braucht, bis die Wiederanstiegsgeschwindigkeit auf 0 zurückgeht, desto langsamer verläuft der Wiederanstieg.

Mit den Geschwindigkeitsverläufen lassen sich die oben beschriebenen zwei Gruppen noch eindeutiger herausstellen:

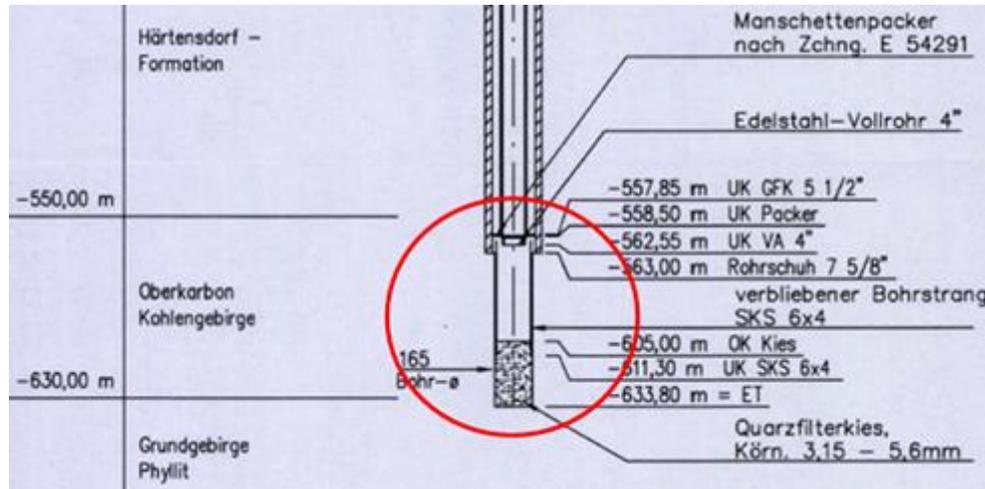
Abbildung 2 Neuralgischer Bereich des Ausbaus

Die neuralgischen Punkte sind in der folgenden Abbildung vergrößert sichtbar:

- Der im Vorfeld der technischen Erkundungsarbeiten als neuralgisch bewertete Übergangsbereich zwischen SKS-Rohr und dem eigentlichen 5½“ GFK-Ausbau (Bereich Manschettenpacker) ist intakt. Der Packer erfüllt seine abdichtende Funktion. Es sind keine Spuren von einlaufendem Wasser erkennbar. Der Belag an den Rohrwandungen ist in diesem Bereich durchgehend und unbeschädigt.

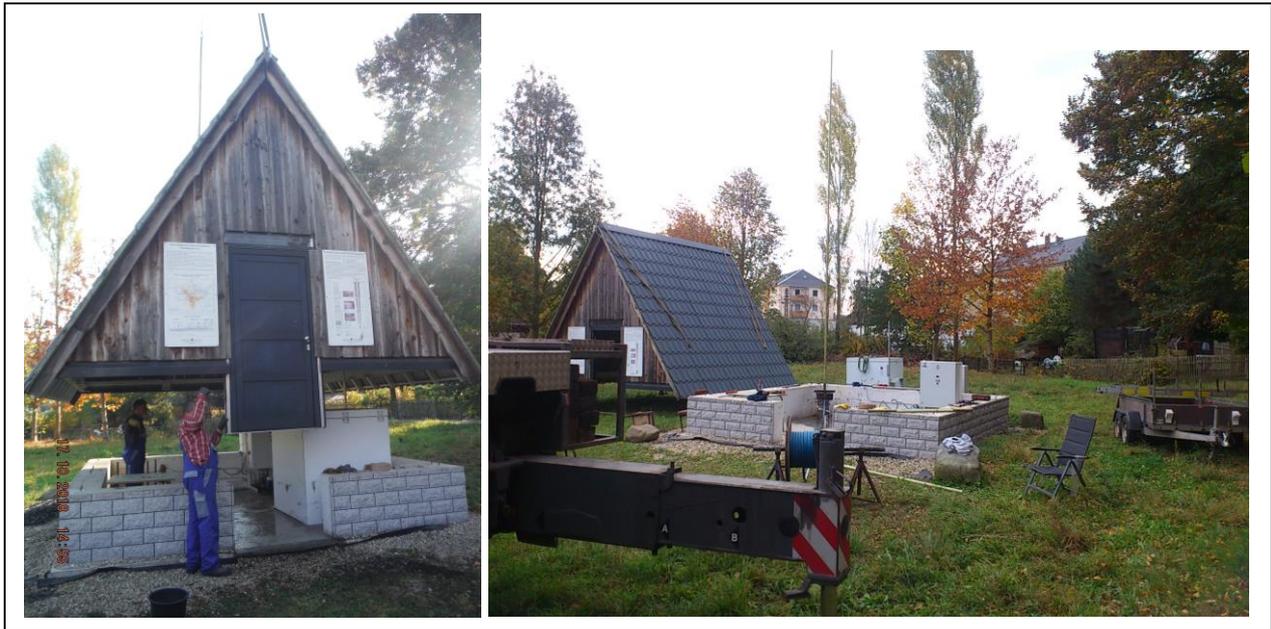
Abbildung 3 Abheben der Dachkonstruktion zur Baufreimachung am Bohrungskopf

Für die Durchführung der Erkundungsarbeiten war die Grundwassermessstelle komplett zu berräumen, d.h. der Pumpenstrang incl. Pumpe wurde ausgebaut, dito auch die Drucksondeneinheit zur Wasserspiegelermittlung. Die Fotos zeigen den Abbau der Dachkonstruktion der Messstellenhütte, um mit Bohrgerät und Technik an die Bohrung (den Bohrkopf) zu gelangen (Quelle der Fotos: M. Thiele).

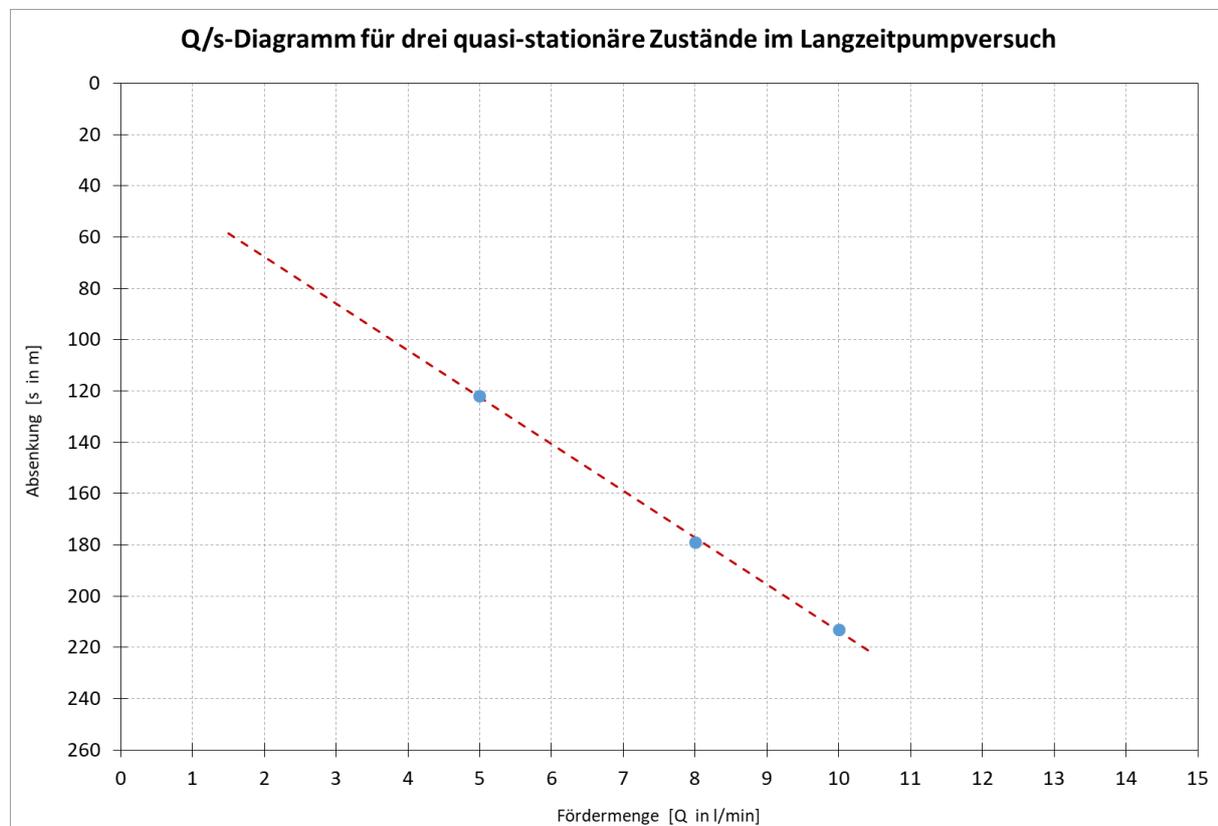
Abbildung 4 Q-s-Diagramm aus den PV-Ergebnissen für die 3 Pumpphasen

Die Zulaufbedingungen zu einem Aufschluss können über eine Q-s-Beziehung dargestellt werden. So lange sich diese linear zeigt, läuft der Brunnen bzw. hier die Messstelle noch nicht gegen ihre technische Leistungsgrenze. Wäre diese erreicht, so würde die Absenkung s im Diagramm überproportional zunehmen. Das ist im Oelsnitzer PV nicht der Fall, wie die nachfolgende Abbildung zeigt.

Die im PV ermittelten Daten sind für die Pumpphasen 2 und 3 vergleichsweise eindeutig. Die dort ermittelten quasi-stationären Zustände sind belastbar, obgleich am Ende der Stufe-2 im Kurvenverlauf wieder ein leichter Anstieg ansetzt. Anstieg bei gleichbleibender Fördermenge bedeutet per se immer Zunahme im Sinne von Verbesserung der Zulaufbedingungen.

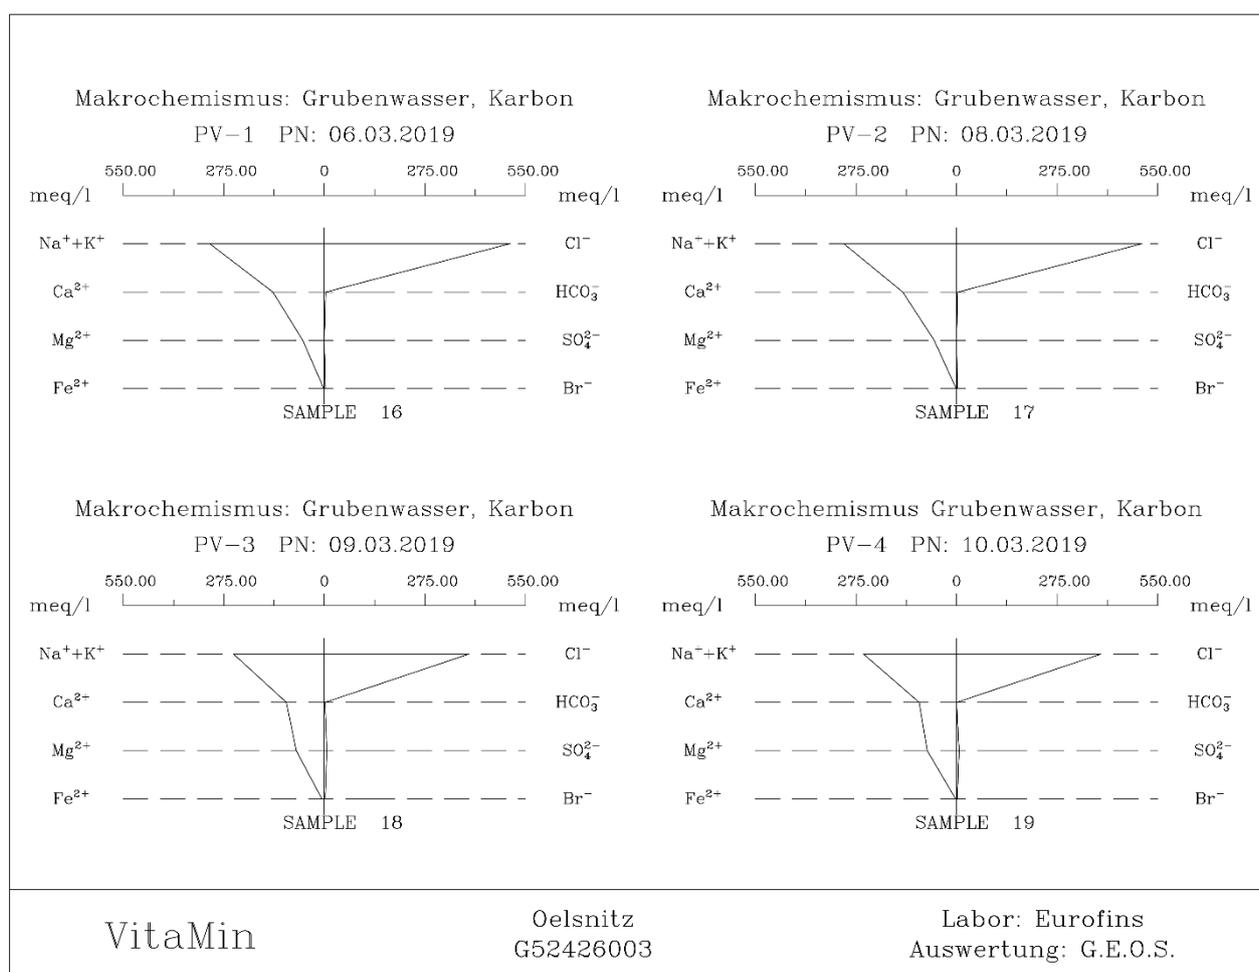
Abbildung 5 Veränderungen im Makrochemismus während des PV's

Der sich veränderte Chemismus des Wassers während des Pumpversuchs nach der Leistungsstufe 1 wird auch über die zeitliche Reihung der STIFF-Diagramme sichtbar. Die Ionenkonzentrationen sind dabei immer in meq/l angegeben. Der Achsmaßstab wird in den Darstellungen gleich gehalten. Somit wird die Größe der Graphikflächen zum Maß der Mineralisation. Über die jeweils gegenüber liegenden Ionenpaare zeigt sich, welche Kat- und Anionen gegenseitig ausbalanciert sind. Die entstehende Form der Graphikkontur wird zum Vergleichsmaß, insbesondere für genetische Aussagen.

Es ist sichtbar, dass trotz veränderter, rückläufiger Gesamtmineralisation sich der Grundcharakter der Sole nicht wesentlich verändert hat. Die Chlorid-Dominanz bleibt bestehen. Bei den Hauptkationen nimmt ab der Probe PV-3 der eh schon immer vergleichsweise hohe Mg-Gehalt noch weiter zu. Dies geht zu Lasten des Ca-Anteils. Es kann abgeleitet werden, dass unter mehr „freien“ Zuflussbedingungen Magnesiumchloride aus dem Ursprung der Salzlösung, also in den Lieferbedingungen und den Ausgangsgesteinen eine (mit-)entscheidende Rolle spielen.

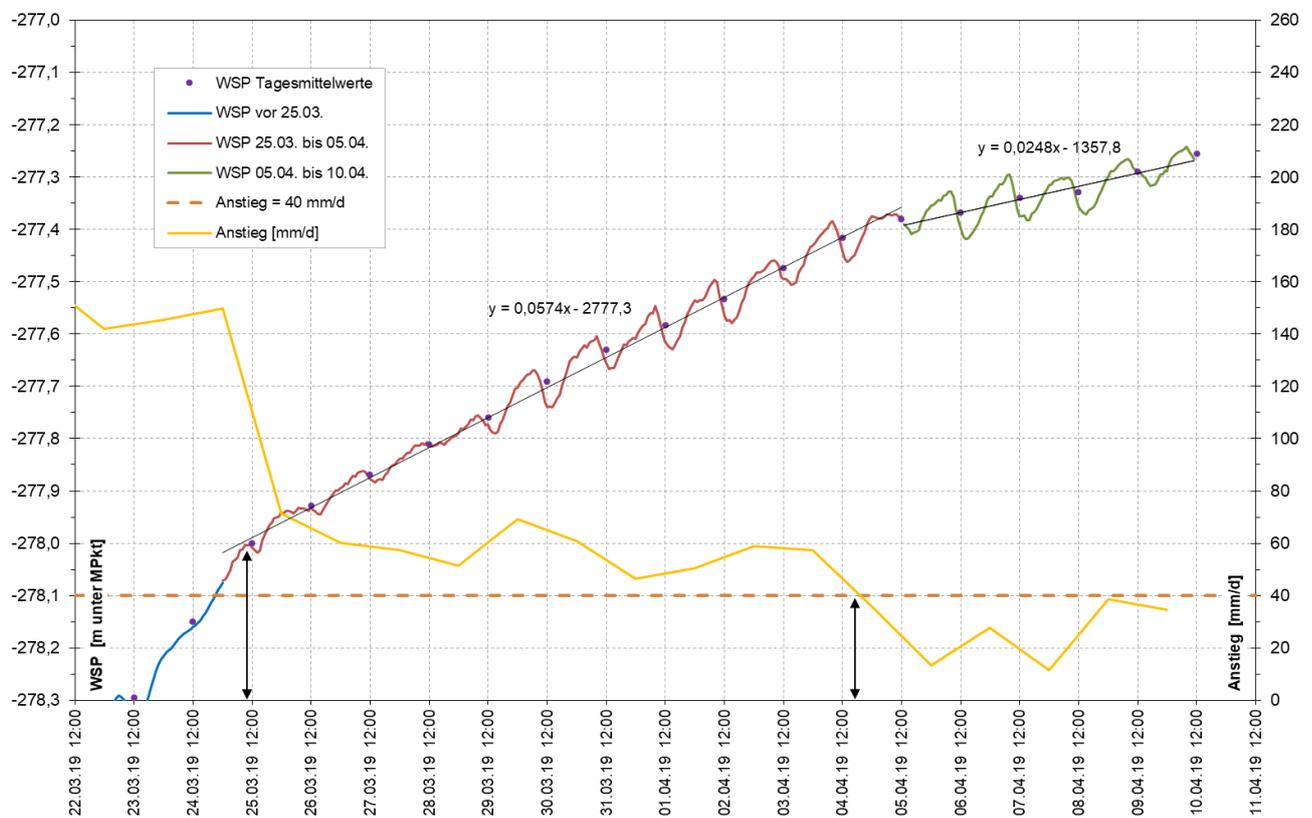
Abbildung 6 Pumpversuch Oelsnitz - Analyse des Wiederanstiegs (Detailbild)

Um den Detailverlauf zu analysieren, wird die Darstellung der Anlage 16 im Maßstab heruntergebrochen und auf die Zeitspanne ab 22.03.2019 fokussiert. Es ergibt sich das nachfolgende Bild:

In der Anlage 16 sowie auch in Abbildung 6 fällt auf, dass der ansteigende Wasserspiegel tagesinternen Schwankungen im Bereich um 10 cm unterliegt. Aus diesem Grunde wurden zur besseren Interpretierbarkeit Tagesmittelwerte gebildet (*lila Punkte*). Dazu wurden die per Drucksonde im Minutentakt gemessenen Werte von 00:00 Uhr bis 23:59 Uhr eines Kalendertages arithmetisch gemittelt und dem Zeitpunkt bei 12:00 Uhr des jeweiligen Tages zugeordnet. Auf der Grundlage dieser Werte wurde die Geschwindigkeit des Wiederanstiegs (= Wiederanstiegsrate in mm/d, gel-

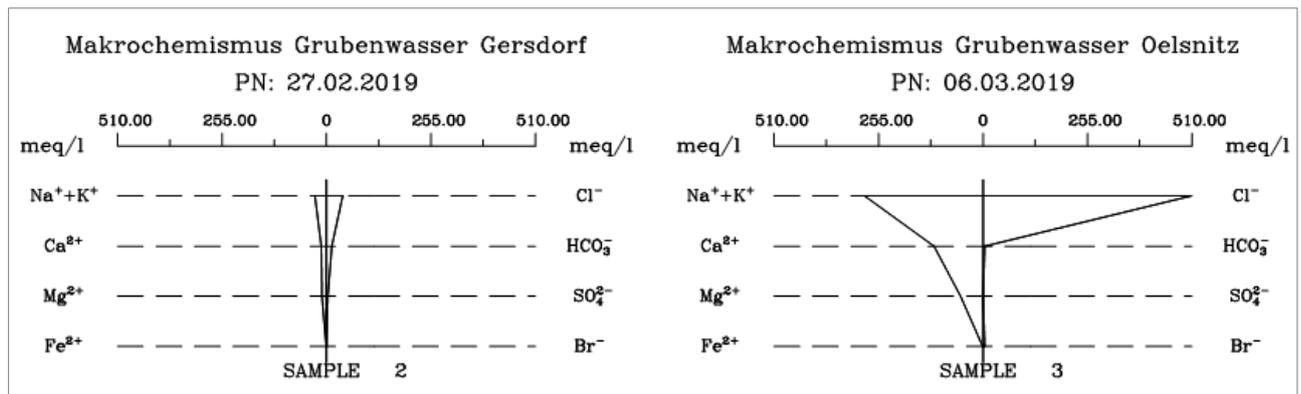
Abbildung 7 Vergleich der Mineralisation zwischen Oelsnitz und Gersdorf

Die Unterschiede sind nachhaltig. Die Gersdorfer Werte 2019 bestätigen quasi die Analysen aus 2014. Einen Größenvergleich der Unterschiede zu Oelsnitz vermittelt die folgende Abbildung.

Unterschiede sind aber nicht nur im Chemismus sichtbar. Auch die isotopische Zeichnung ist komplett abweichend. Gersdorf hat - nachgewiesen über Tritium mit ca. 4 TE - einen deutlich höheren Jungwasseranteil von 33 % gegenüber 13 % in Oelsnitz.

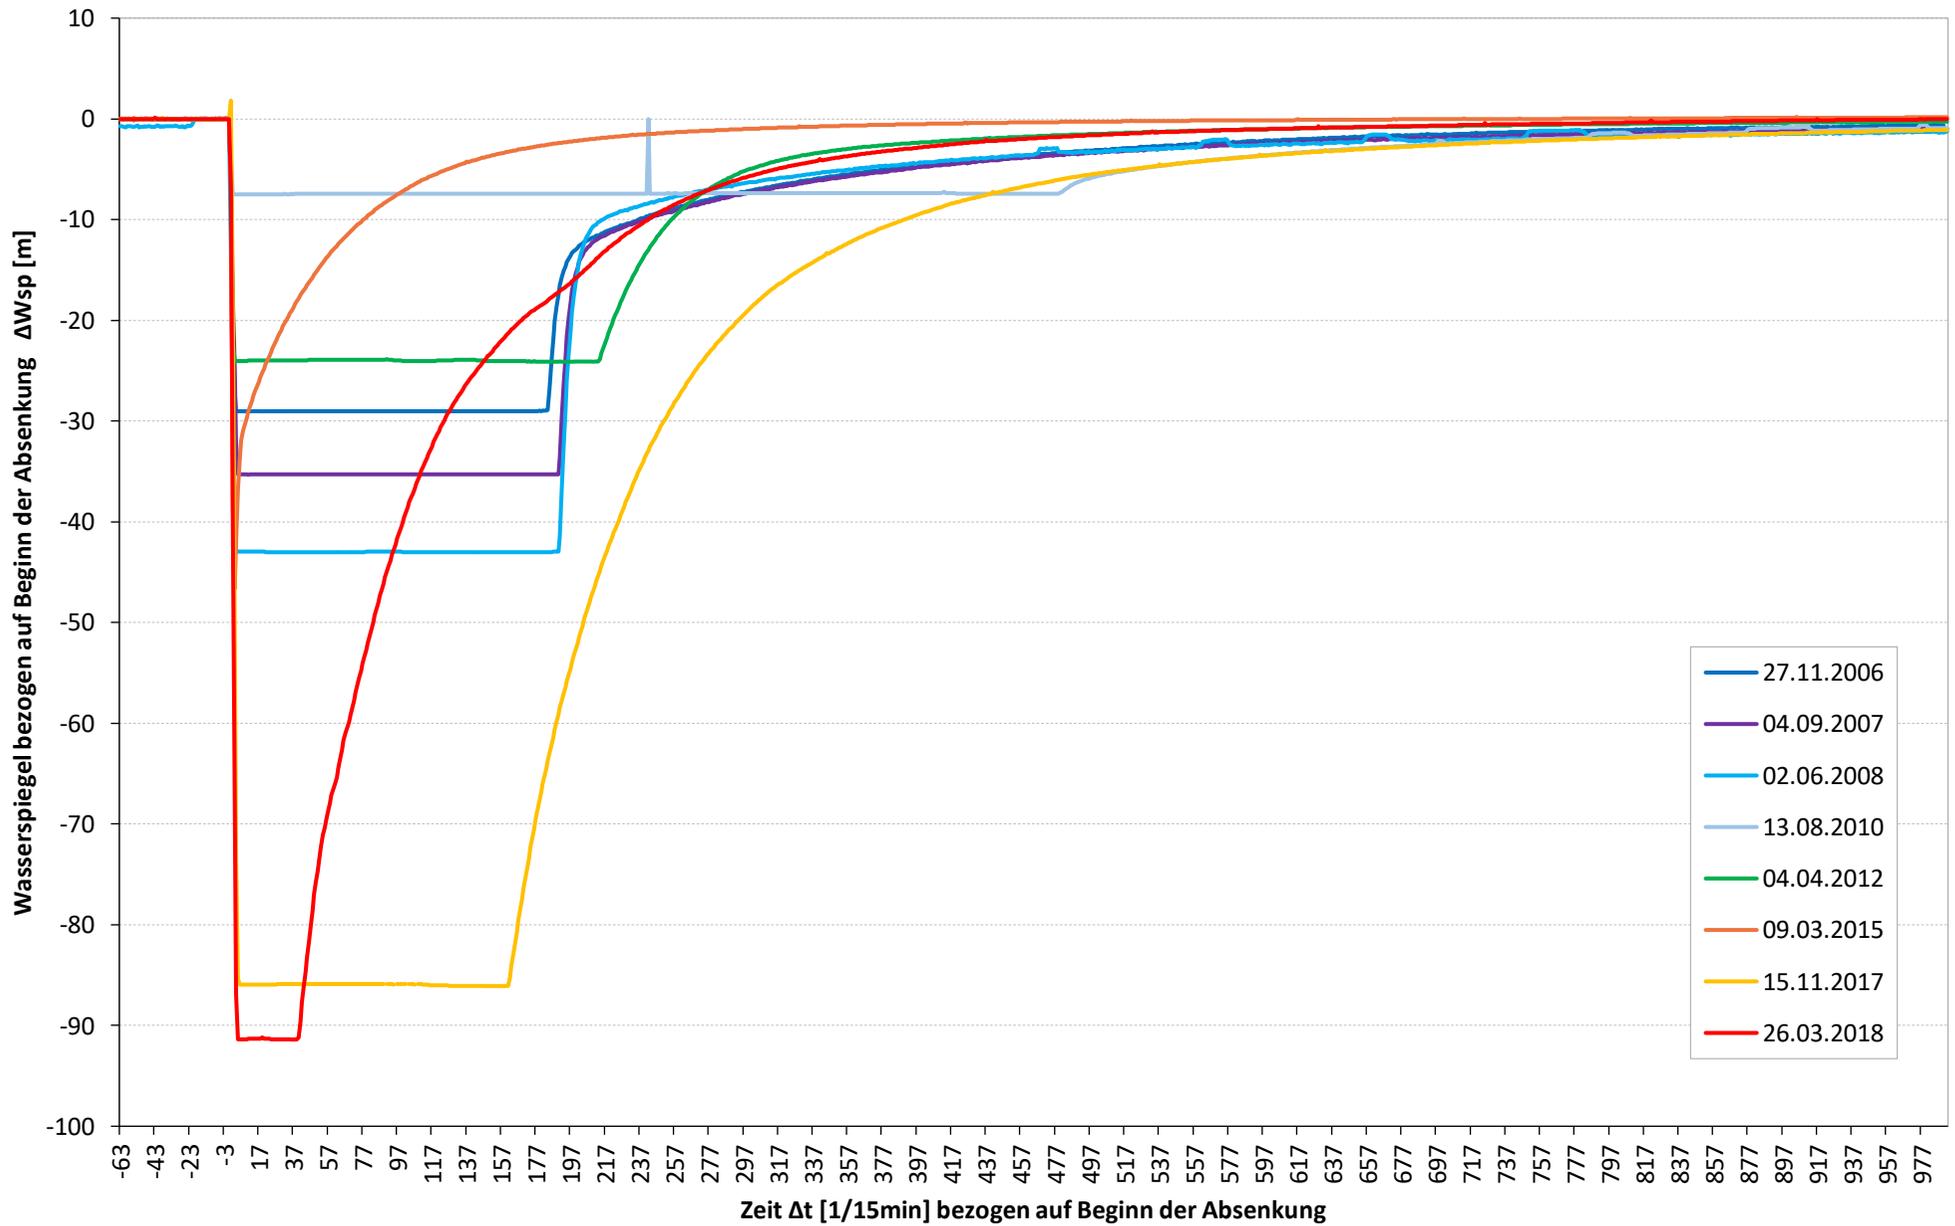
Vergleich von Wiederanstiegsverläufen nach Pumpphasen für die GWM Oelsnitz

Um Veränderungen sichtbar zu machen, sind ausgewählte markante dieser Wiederanstiegsphasen in der Anlage 2.3 in einer gemeinsamen Darstellung abgebildet. Da aufgrund des Abrisses der jeweiligen Aufzeichnungskurve bei der Absenkung keine exakte t_0 -Ermittlung für den Start des Wiederanstiegs erfolgen kann, muss als Vergleichsmaß insbesondere der hintere Kurvenabschnitt betrachtet werden.

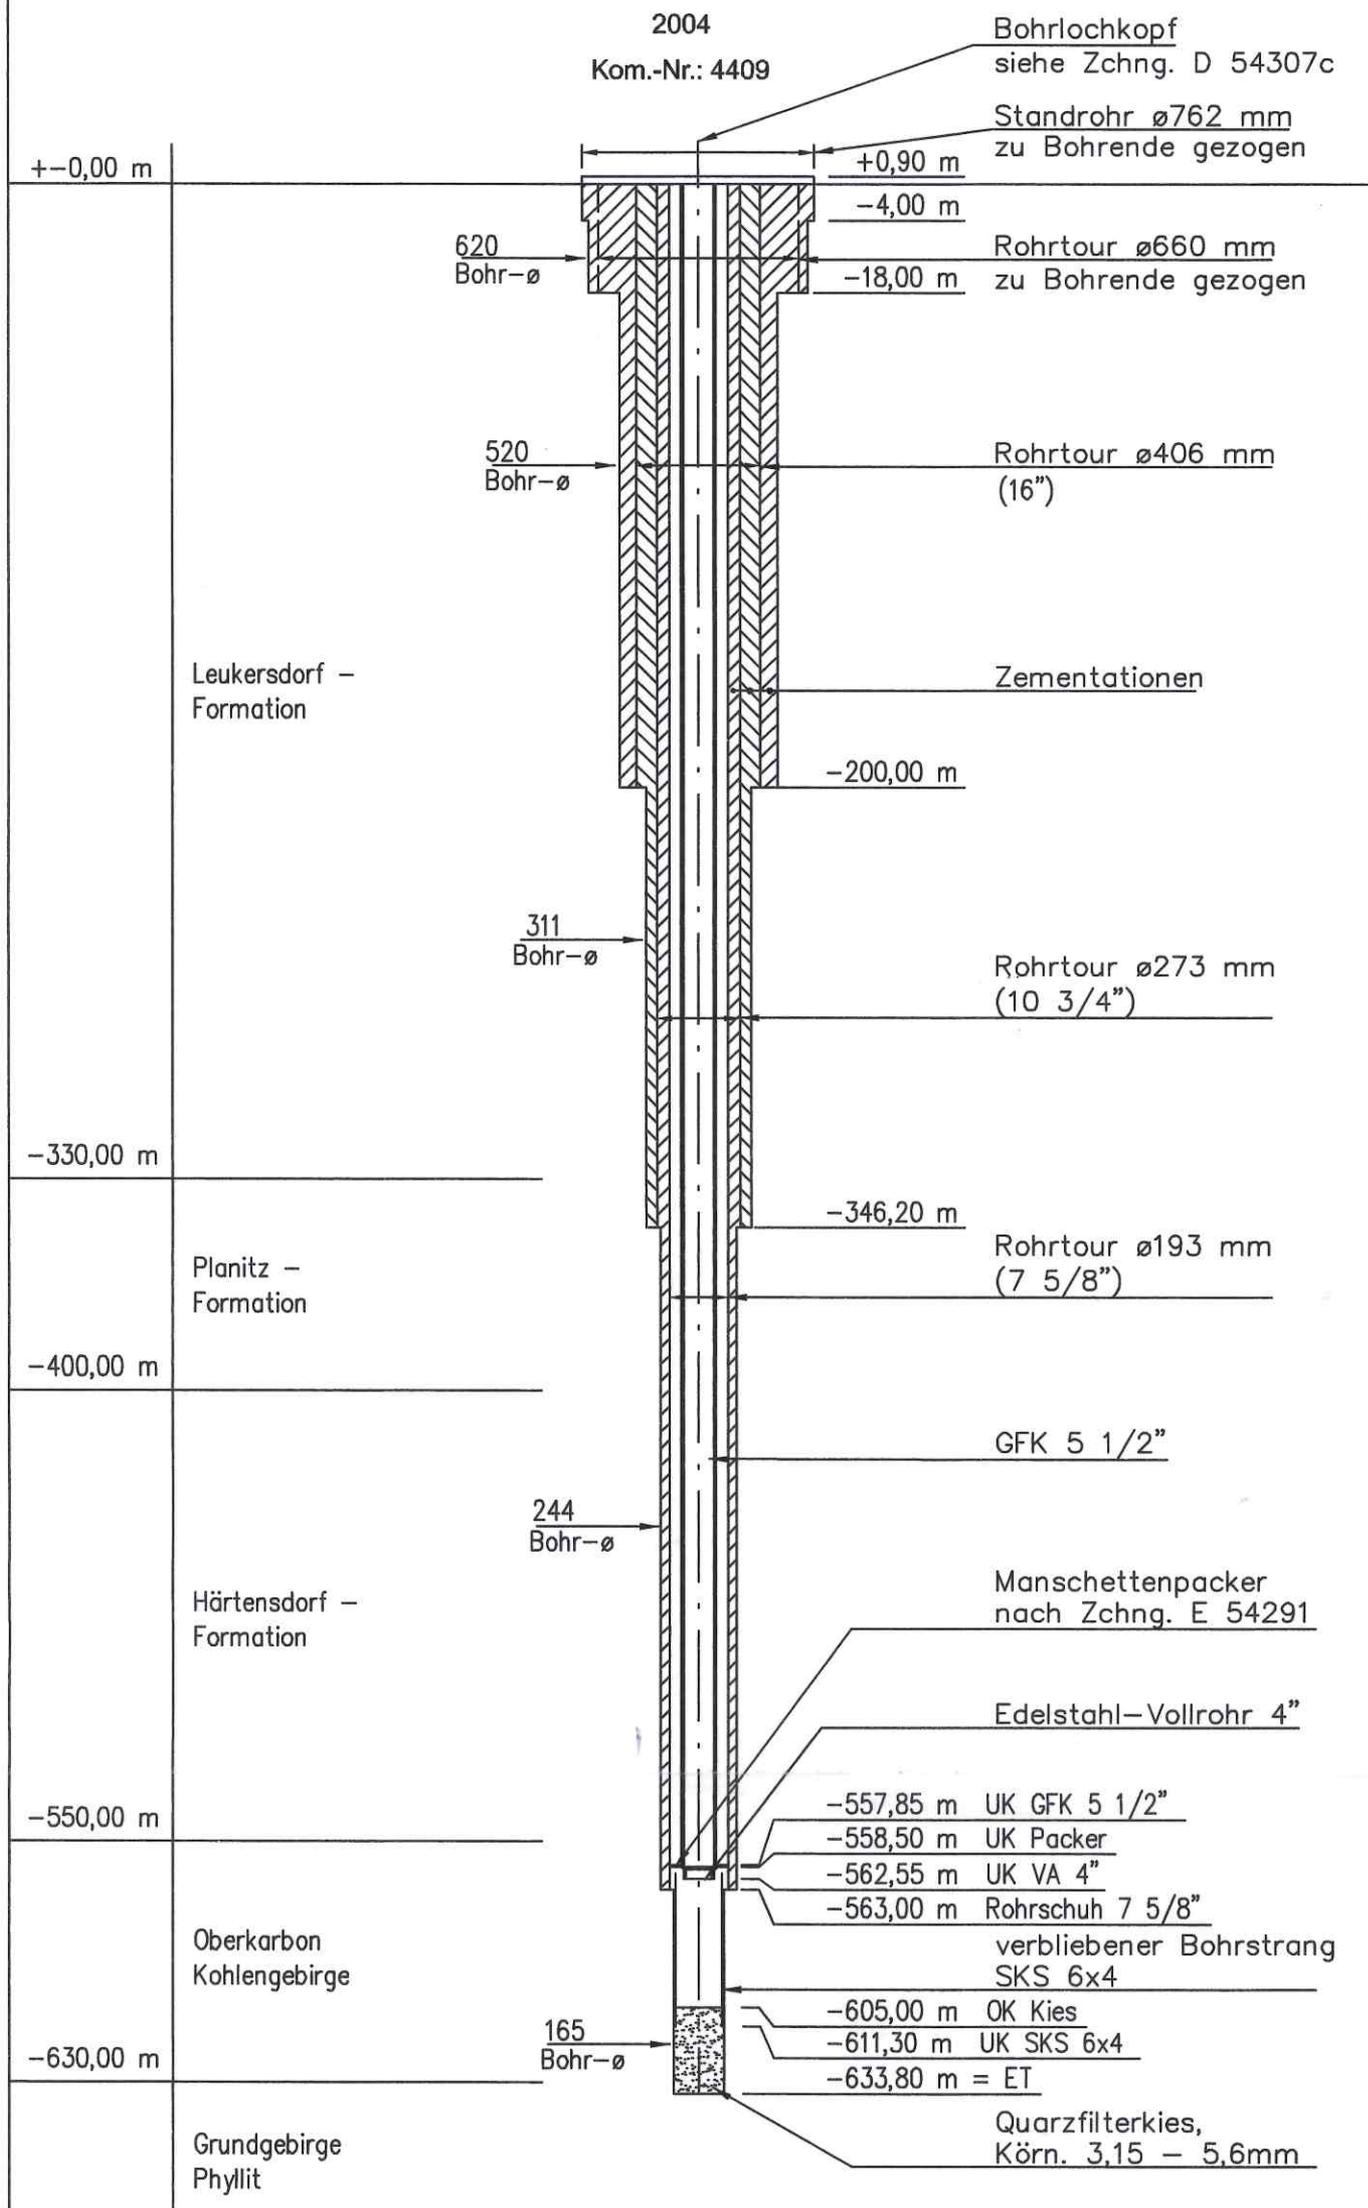
Anlage 3.1

Endgültiger Ausbau

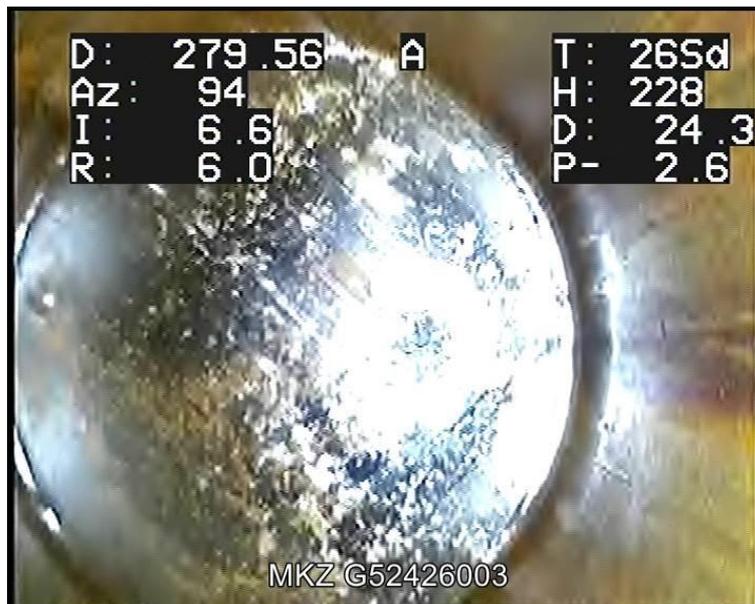
Foto (No°)	Tiefe (m)	Uhrzeit	Axial/Lateral Sicht d. Kamera	Feststellungen
Foto Nr.1	279,56	09:14	Axial	Ruhewasserspiegel Oberfläche

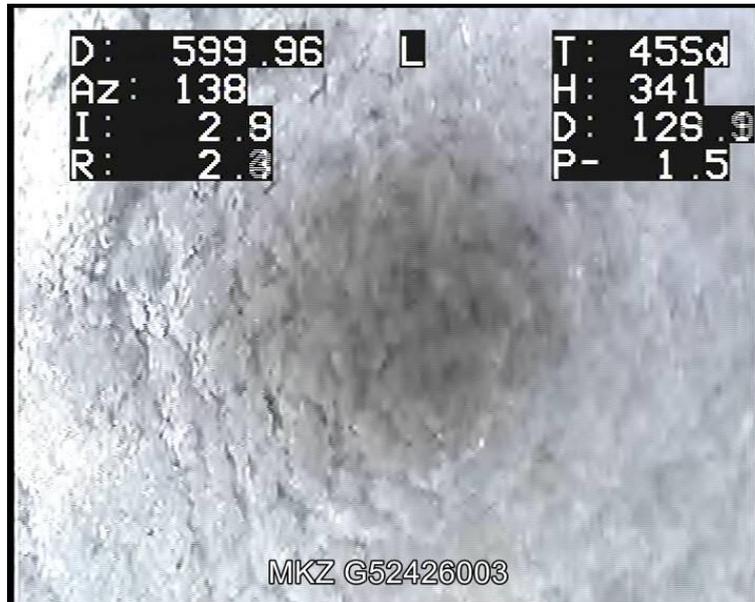
Foto (No°)	Tiefe (m)	Uhrzeit	Axial/Lateral Sicht d. Kamera	Feststellungen
Foto Nr.3	599,96	09:54	Lateral	Belag auf Wandung

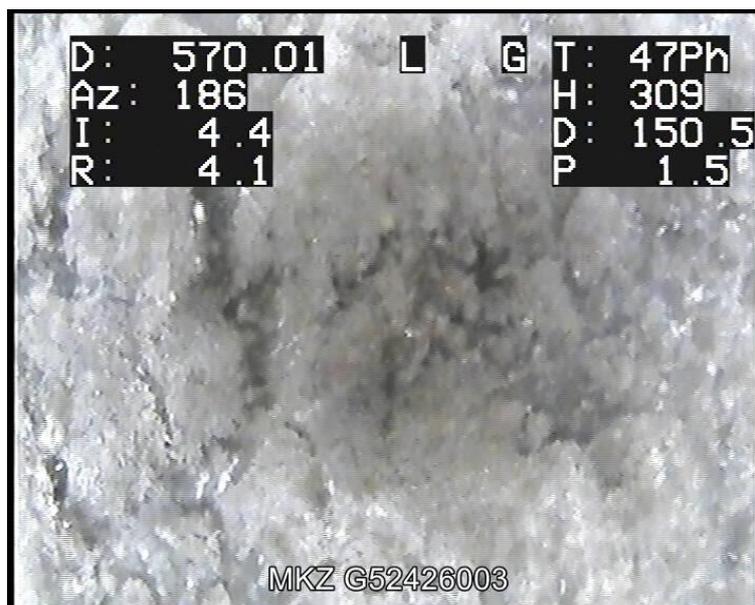
Foto (No°)	Tiefe (m)	Uhrzeit	Axial/Lateral Sicht d. Kamera	Feststellungen
Foto Nr.4	570,01	10:05	Lateral	SKS Verrohrung mit Belag

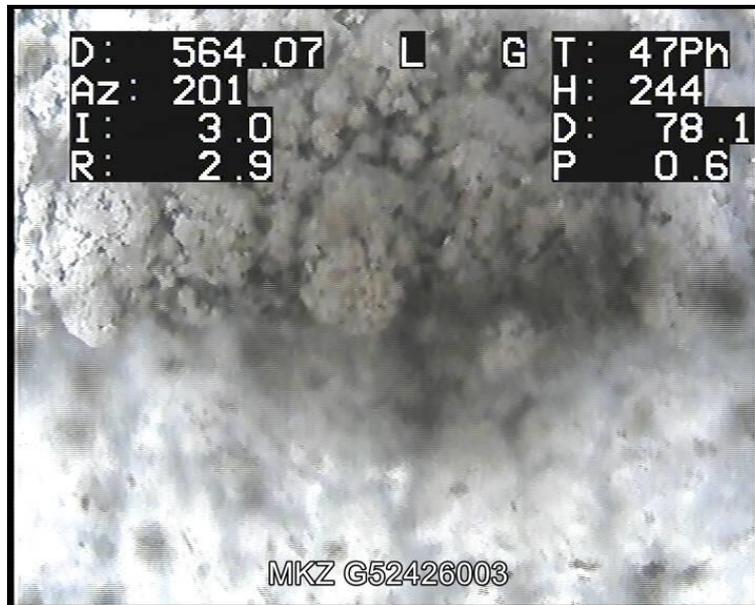
Foto (No°)	Tiefe (m)	Uhrzeit	Axial/Lateral Sicht d. Kamera	Feststellungen
Foto Nr.5	564,07	10:15	Lateral	möglicher Übergang

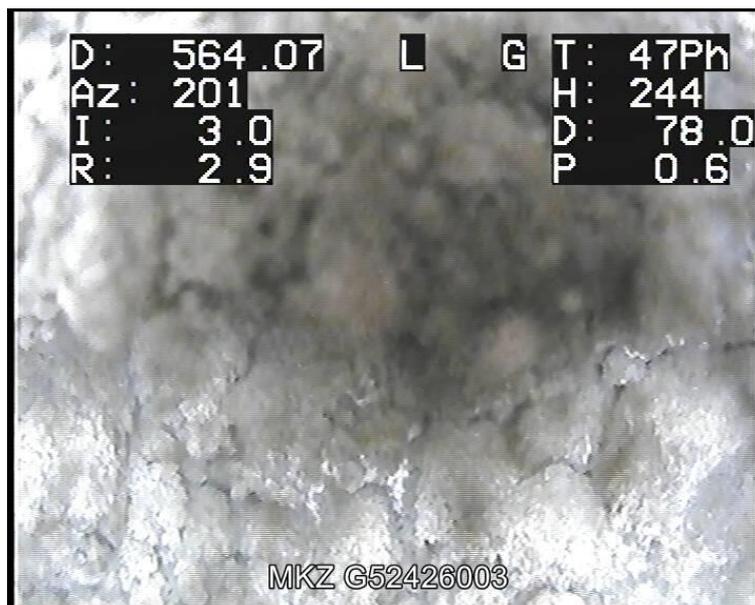
Foto (No°)	Tiefe (m)	Uhrzeit	Axial/Lateral Sicht d. Kamera	Feststellungen
Foto Nr.6	564,07	10:15	Lateral	möglicher Übergang

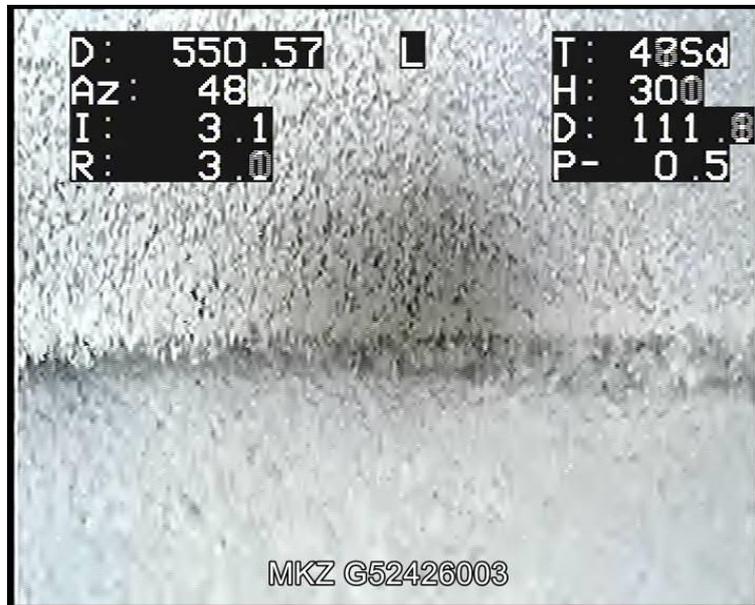
Foto (No°)	Tiefe (m)	Uhrzeit	Axial/Lateral Sicht d. Kamera	Feststellungen
Foto Nr.9	550,57	10:38	Lateral	GFK Verschraubung Vorletzte Rohrtour GFK (9,00 m)

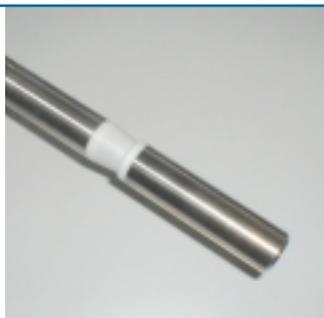
ABI 40

slimhole acoustic televiewer

The ABI40 is the next generation of the pioneering FAC40. Based on 8 years of experience and market leadership with BHTV technology, the new system consists of the industry standard focused acoustical head with new deviation subsystem and completely redesigned electronic. The new electronic architecture uses a 14bits@10Mhz A/D converter directly coupled to a super FAST 75Mops DSP processor capable of performing complex data processing in real time on each individual ultrasonic wave train.

- Direct linear 14bits@10Mhz A/D conversion (operator is free from any gain settings)
- Dynamic range of amplitude measurement is 84dB
- Caliper resolution is better than 0.1 mm
- New orientation sensor (3 accelerometers and 3 axis magnetometer)
- Increased telemetry bandwidth (baud rate up to 500 Kbps depending on wireline.), 166 Kbps typical on 3000m four-conductor.
- Full wave form recording and real time display for quality control
- Multi-echo mode to realize acoustic measurements through plastic pipes
- Pipe-inspection mode to detect inner corrosion, outer corrosion, and wall thickness*
- Automatic self adapting echo detection algorithm to gain optimum performance under variable borehole conditions

- fracture detection and evaluation
- detection of thin beds
- determination of bedding dip
- lithological characterization
- breakout analysis
- monitoring of earth stress field
- casing inspection
- high resolution caliper measurements

Diameter:	40mm
Length:	1.6 m
Weight:	6kgs
Max temp:	70°C
Max pressure:	200 bar
Borehole diameter:	2" to 21" depending on mud conditions
Logging speed:	variable function of resolution and wireline. i.e 2.0 m/min at 144x3mm

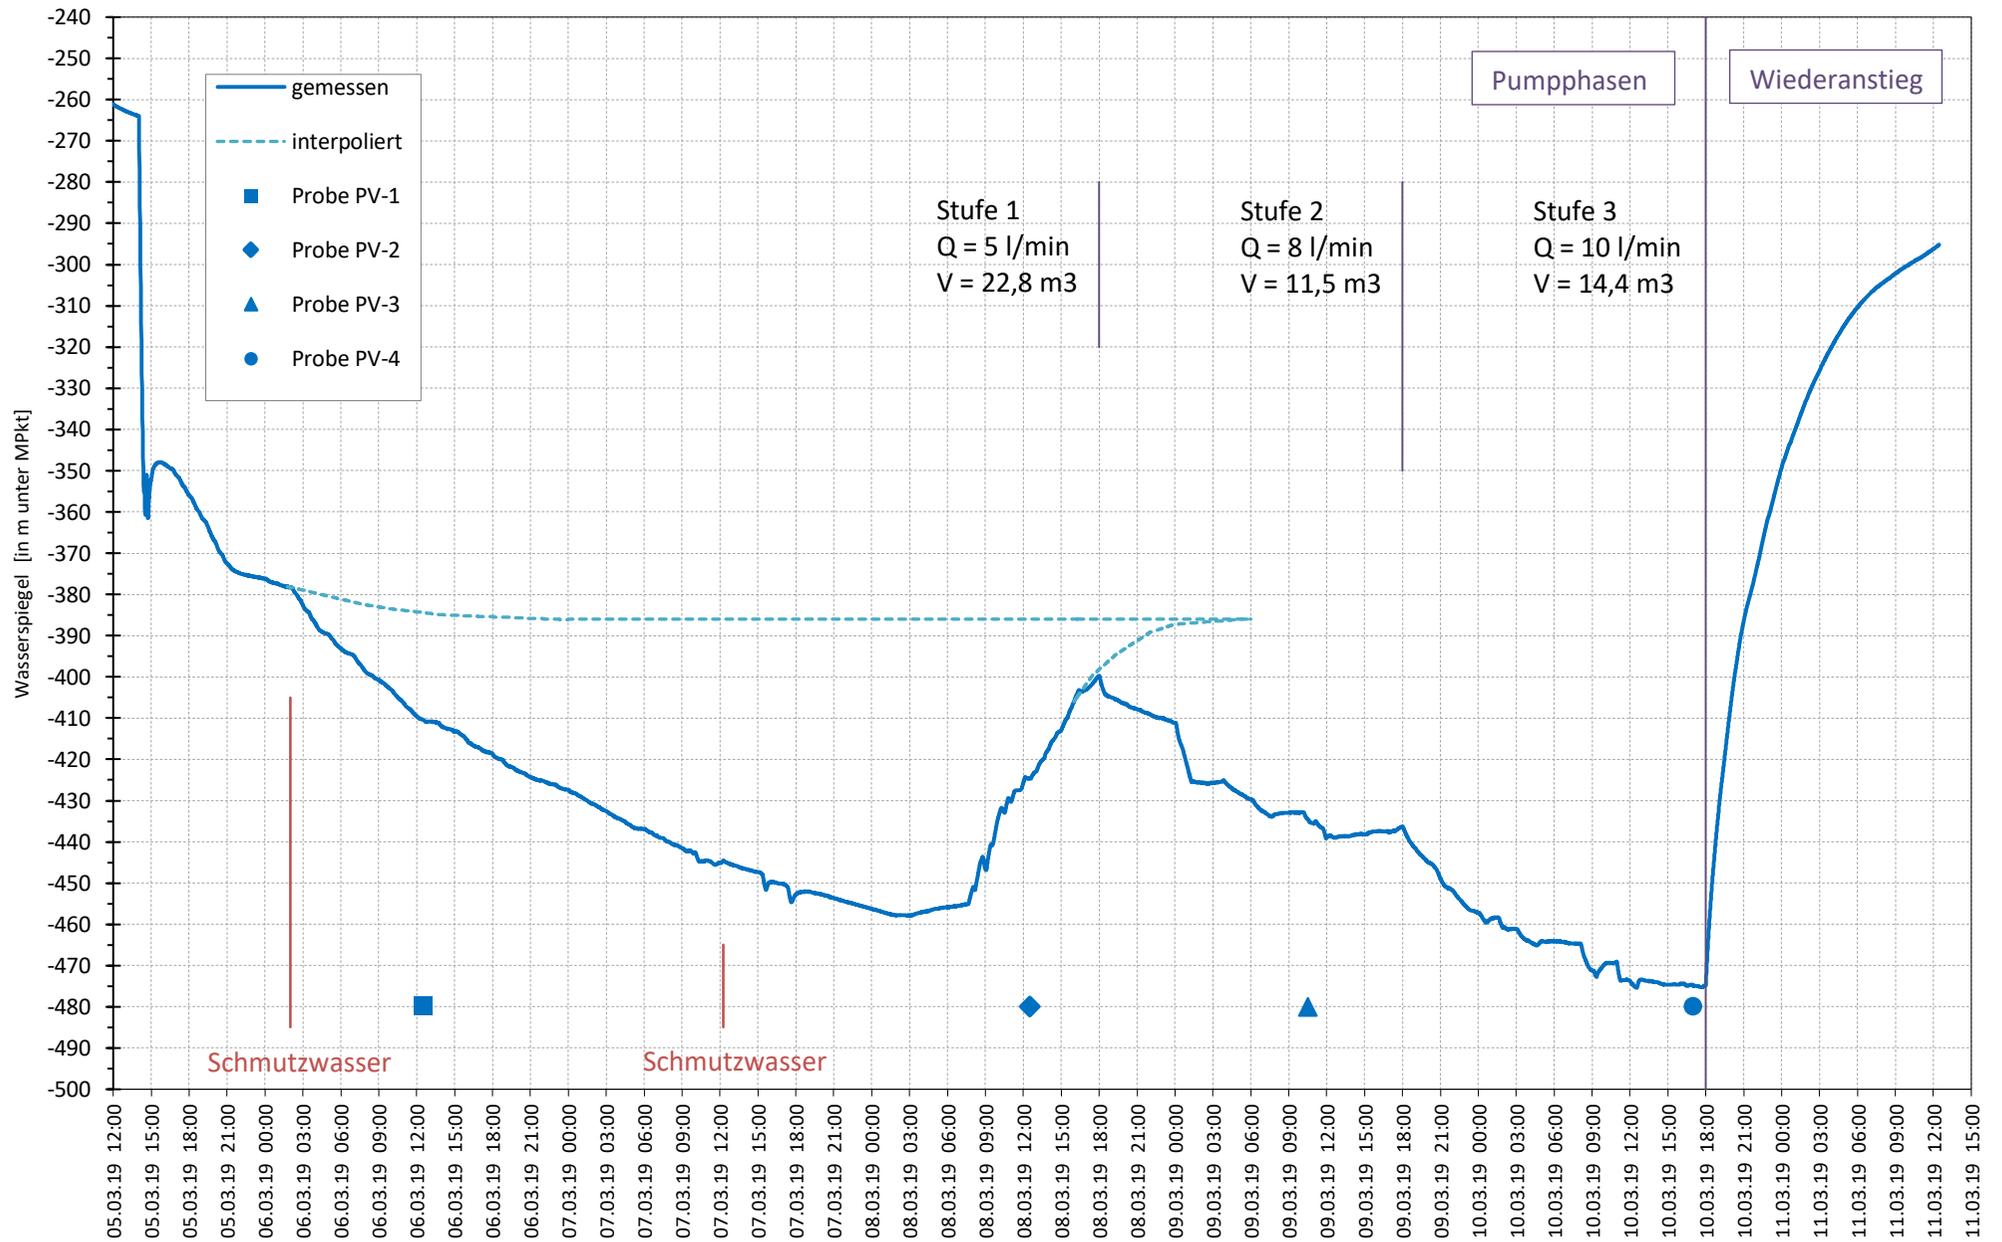
Anlage 6.1

Pumpversuch GWM Oelsnitz, Hy Sie 1A/2003b (05.03. - 10.03.2019) --- Wasserspiegel

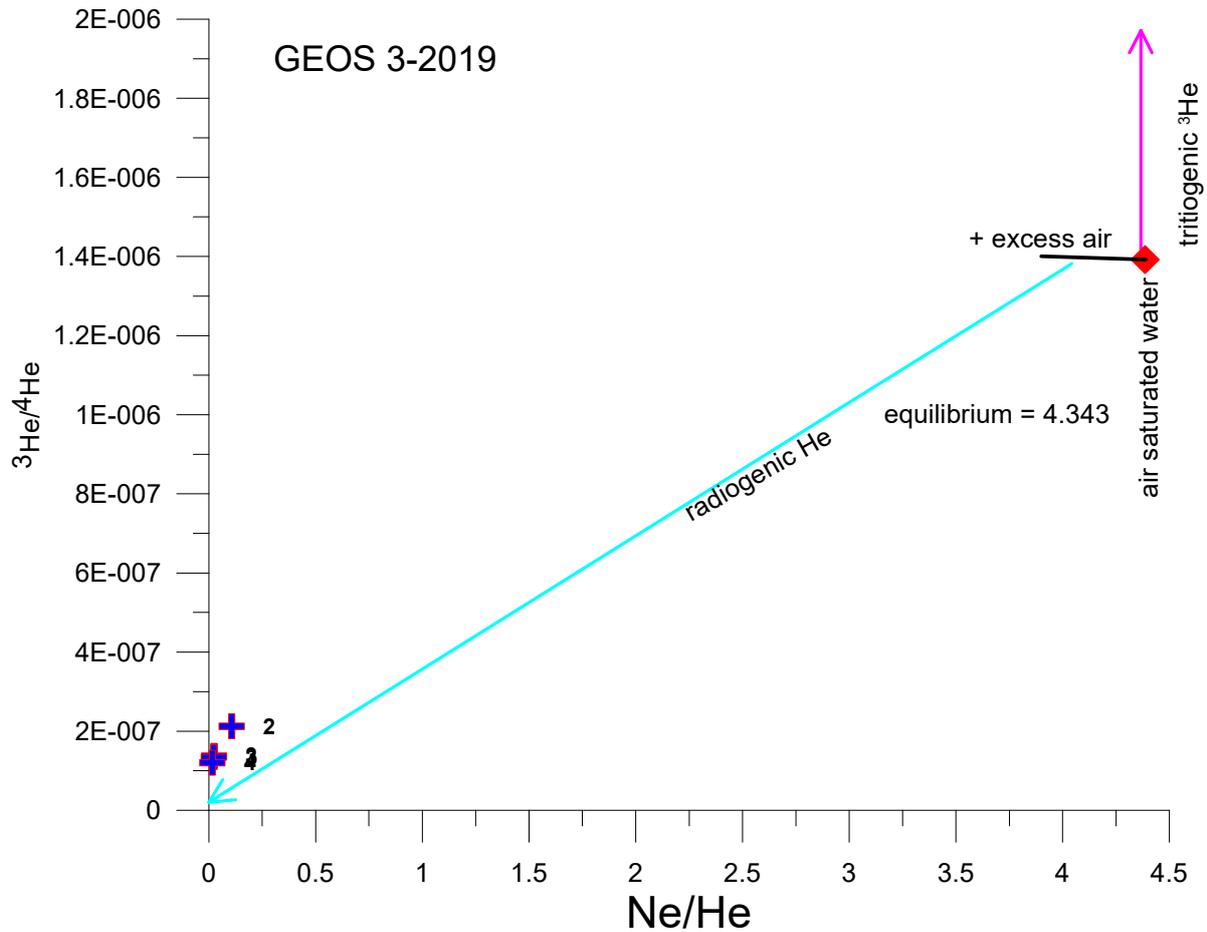
Abb. 1: ${}^3\text{He}/{}^4\text{He}$ gegen Ne/He-Verhältnisse der Grundwasserproben Oelsnitz 2019

Diese hohen Konzentrationen von radiogenem ⁴He zeigen Wasseralter von deutlich mehr als 10.000 Jahre.

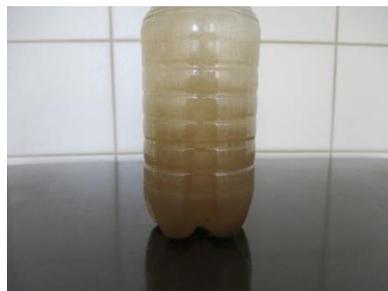
S1

- S1: 0,5 Liter Wasser mit viel Sediment
- PV1: 5 Liter Wasser mit graugrünem Sediment
- PV3: 5 Liter Wasser mit graugrünem Sediment
- PV4: 5 Liter Wasser mit bräunlichem Sediment

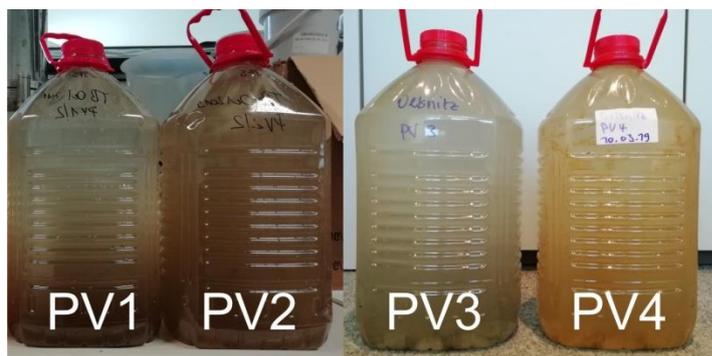
Abbildung 1: Proben PV1-PV4

Die Wasserproben D1, PV1-PV3 wiesen eine mehr oder weniger starke olivgrünlich-graue Trübung auf durch feinst verteiltes partikuläres Material. Probe PV4 wies eine braunrötliche Färbung auf, die auf Oxidationsvorgänge schließen ließ (Abb. 1). Ob diese Oxidation schon bei der Probenahme auftrat oder ob es ein Relikt der Lagerung ist, kann in diesem Zusammenhang nicht beurteilt werden.

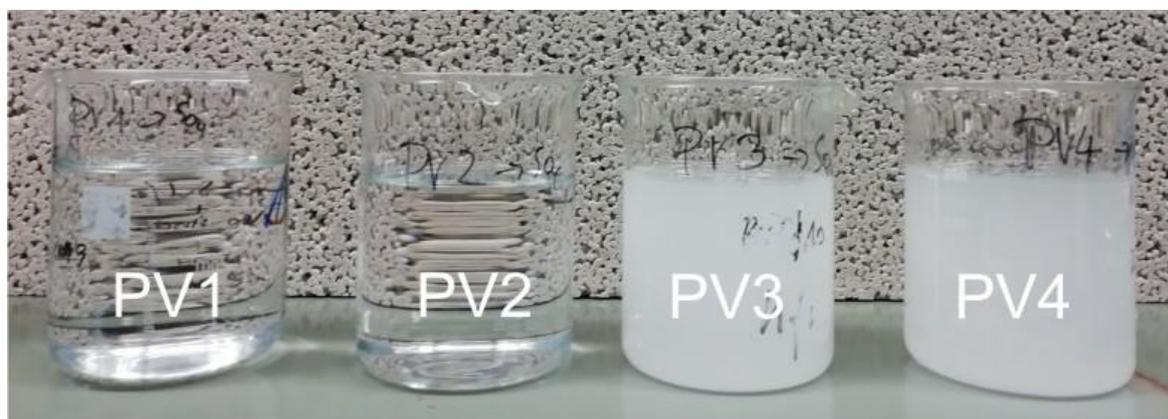
Abbildung 2: Tests auf fällbares Sulfat mittels angesäuerter BaCl_2 -Lösung in den Proben PV1 bis PV4

Aus den vorangegangenen Probenchargen TB Oe/E war bekannt, dass die Sulfatgehalte sehr gering sein können. Es zeigte sich, dass sich auch bei Einengung der stark NaCl-lastigen Wasserproben kein Sulfat ausfällen ließ. Deshalb wurde ein qualitativer Sulfattest mit BaCl_2 an jeweils 100 ml Probe durchgeführt, welcher anzeigen sollte, ob fällbares Sulfat vorhanden ist oder nicht. In den Proben D1, PV1 und PV2 wurde kein fällbares Sulfat nachgewiesen, in PV3 und PV4 konnte Sulfat ausgefällt werden (Abb. 2).
