Ergebnisbericht

Revitalisierung der Tiefbohrung Oelsnitz/Erzgeb. zur Entnahme von Grubenwasser/Sole unter Bei- behaltung ihrer derzeitigen Funktion

Projekt-Nr. G.E.O.S.: 30180087

Auftraggeber: Stadt Oelsnitz/Erzgeb.
Rathausplatz 1
09376 Oelsnitz/Erzgeb.

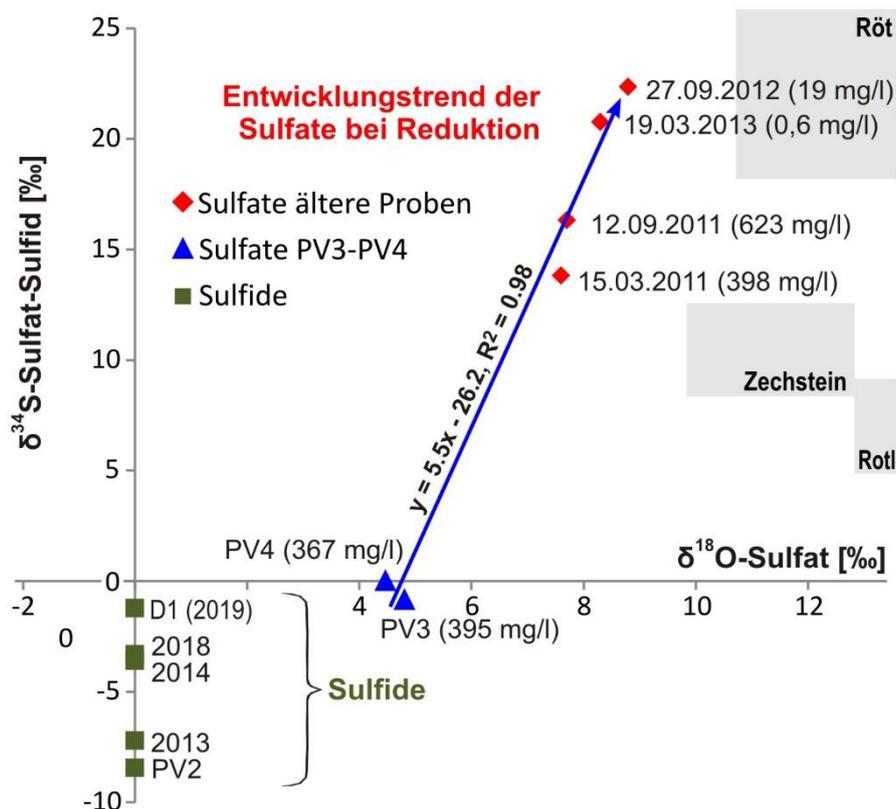
Abbildung 3: Darstellung der bisherigen Isotopendaten und Entwicklungsrichtung der Sulfate/Sulfide bei Sulfatreduktion der Grundwassermessstelle TB Oe/E

Die in Abb. 3 dargestellten Werte zeigen, dass mit Ausnahme im September 2011 die Sulfatkonzentrationen rückläufig waren und die $\delta^{34}\text{S}$ und $\delta^{18}\text{O}$ -Werte anstiegen. Dies deutet eindeutig auf Sulfatreduktion hin. Parallel dazu wurden bei den folgenden Probenahmen nur noch fein verteilte Sulfide als Schwefelträger gefunden. Diese sind in den $\delta^{34}\text{S}$ -Werten durch Isotopenfraktionierungen typisch stark negativ gegenüber den korrespondierenden Sulfaten.

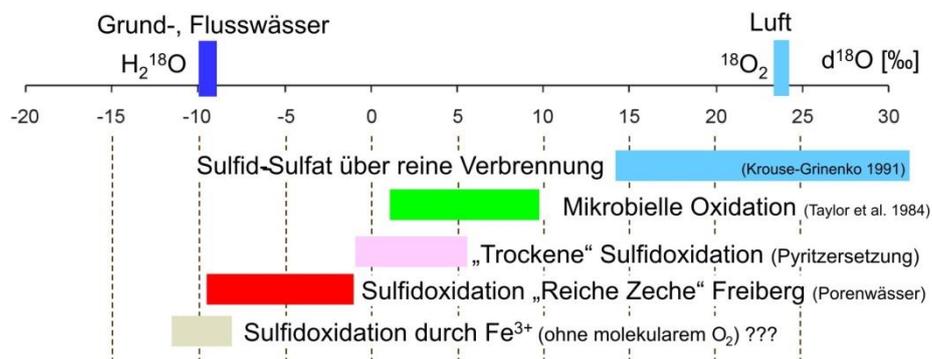
Abbildung 4: Darstellung typischer Streubreiten der $\delta^{18}\text{O}$ -Werte bei Oxidation durch unterschiedliche Anteile von Wasser- oder Luftsauerstoff unter sterilen und mikrobiellen Bedingungen (Daten aus Haubrich, F., 2001)

Die Interpretation der $\delta^{18}\text{O}$ -Werte in PV3 und PV4 würde bei Umsetzung der Sulfide zu Sulfaten eine mögliche mikrobielle Oxidation ergeben, was aus Abb. 3 bzw. 4 abgeleitet werden kann.
